## FICHA DE CAMPO

**MD\_HumbertoAntunes\_228\_JP\_TS\_\_6**

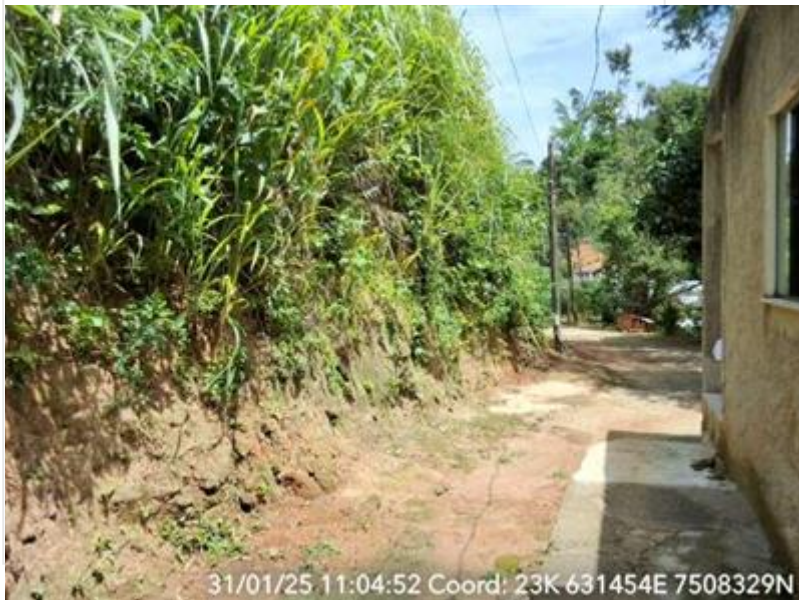
## Foto1

**Via de acesso às moradias é precária e necessita ser construída, incluindo drenagem adequada. Destaca-se para movimentos de massa em taludes ao longo da única via de acesso, que necessita de contenção.**

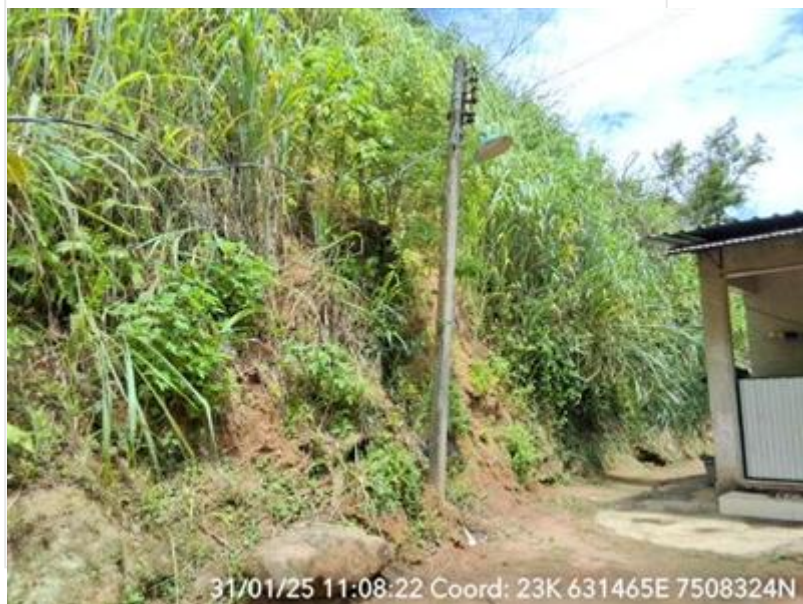
Foto2

**Muro de concreto armado no sopé da encosta, com execução de solo grampeado a montante do muro em toda a encosta.**

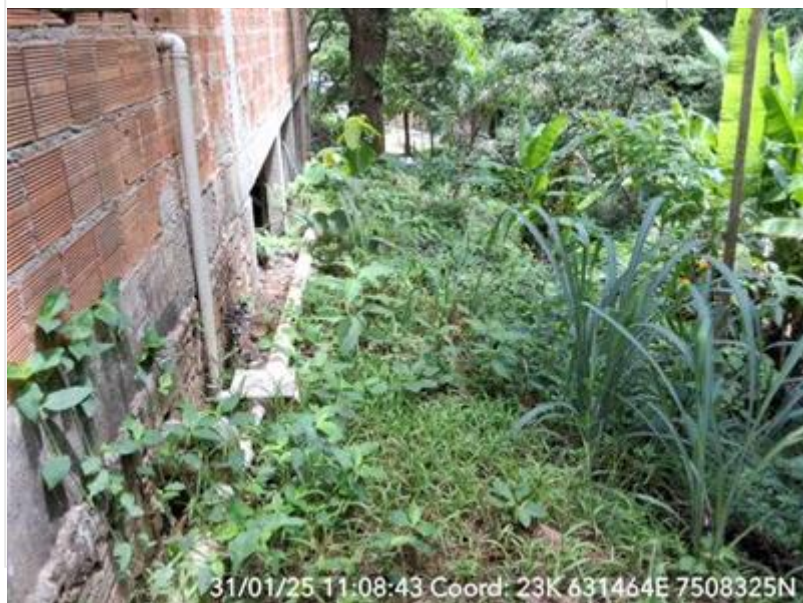
Foto3

**Construção do muro em concreto ciclópico a jusante da moradia.**

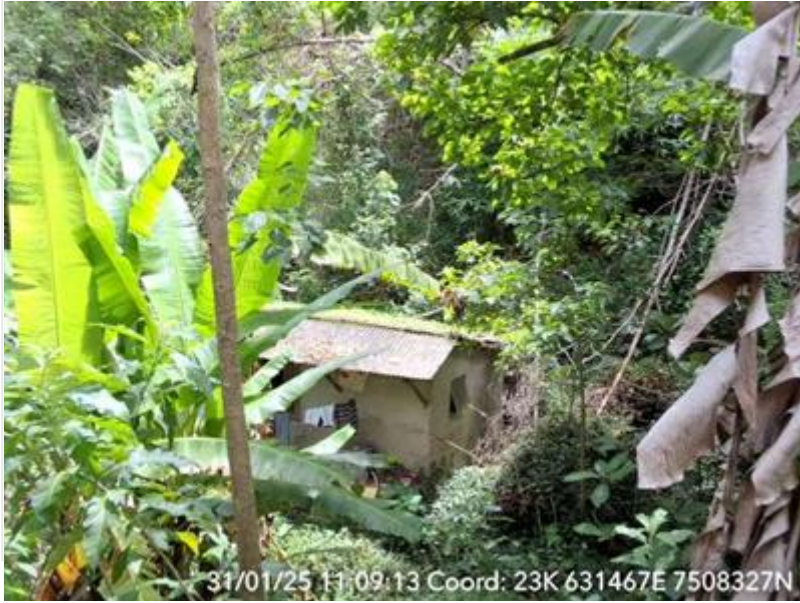
Foto4

**Queda de árvore ao lado da moradia. Muro de concreto armado no sopé, com solo grampeado a montante do muro.**
