## FICHA DE CAMPO

**MD\_MARTINSCOSTA\_106\_MM\_TS\_\_1**

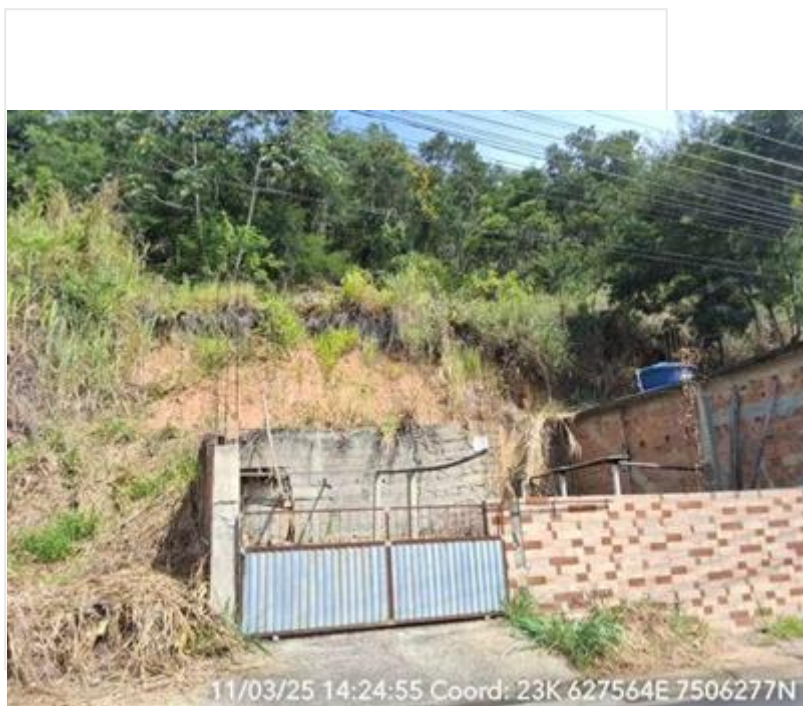
Foto1

**Cicatriz**

**Na porção composta por solo, indica-se solo grampeado de face verde. Nos fundos das residências situadas a altura de meia encosta, sugere-se a aplicação de tela chumbada.**
