## FICHA DE CAMPO

**MD\_MARTINSCOSTA\_124\_IR\_TS\_\_20**

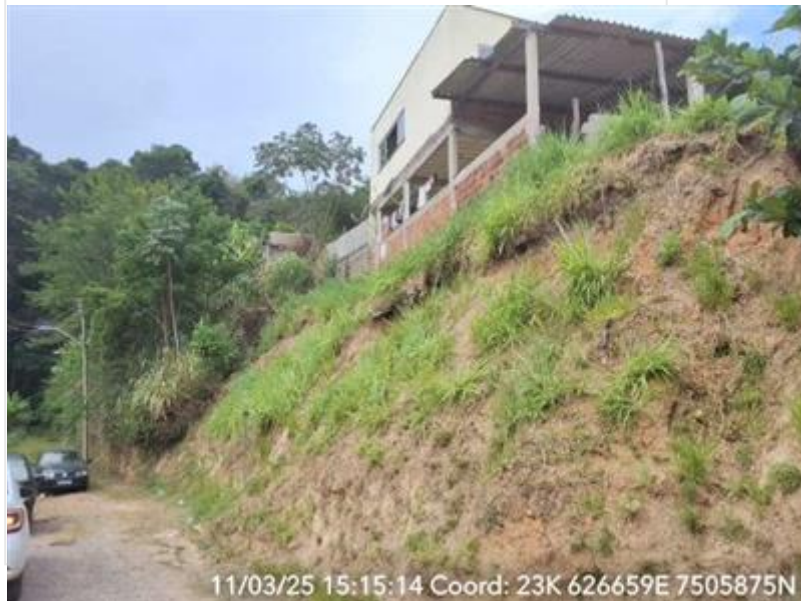
Foto1

**Vista frontal do ponto**
