## FICHA DE CAMPO

**MD\_MARTINSCOSTA\_124\_IR\_TS\_\_3**

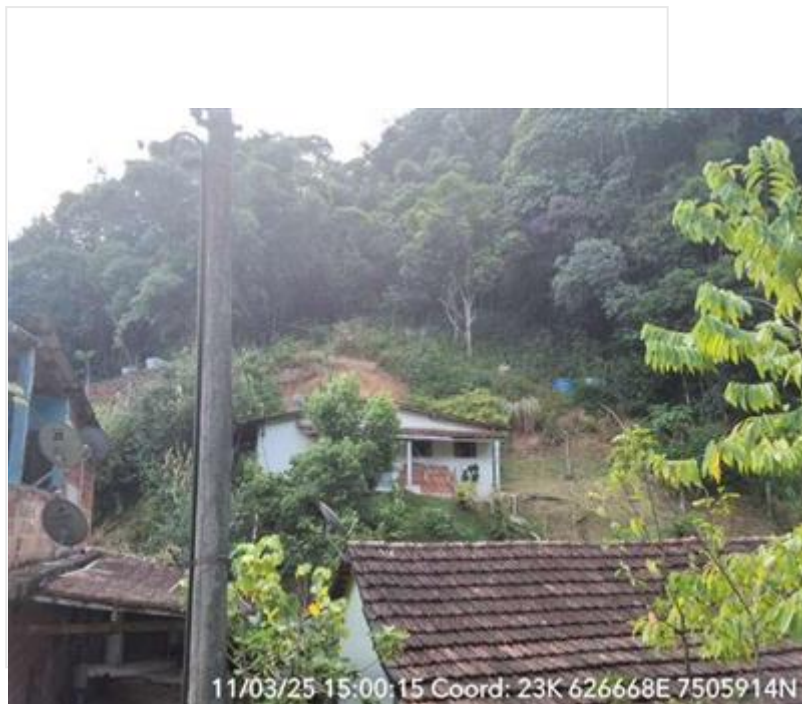
Foto1

**Cicatriz**
