## FICHA DE CAMPO

**MD\_MARTINSCOSTA\_124\_IR\_TS\_\_5**

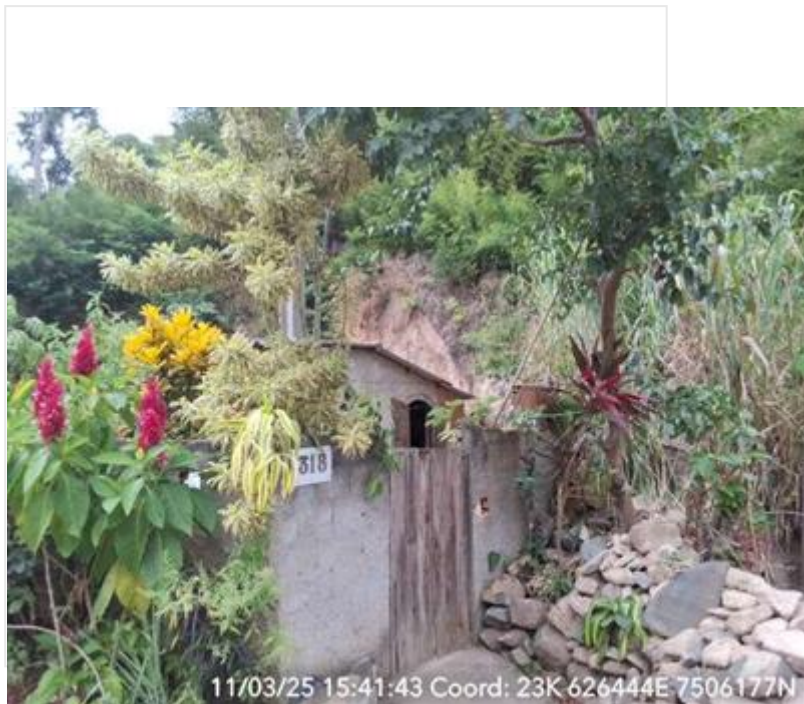
Foto1

**Cicatriz**
