## FICHA DE CAMPO

**MD\_MARTINSCOSTA\_129\_AS\_MM\_PH\_\_1**

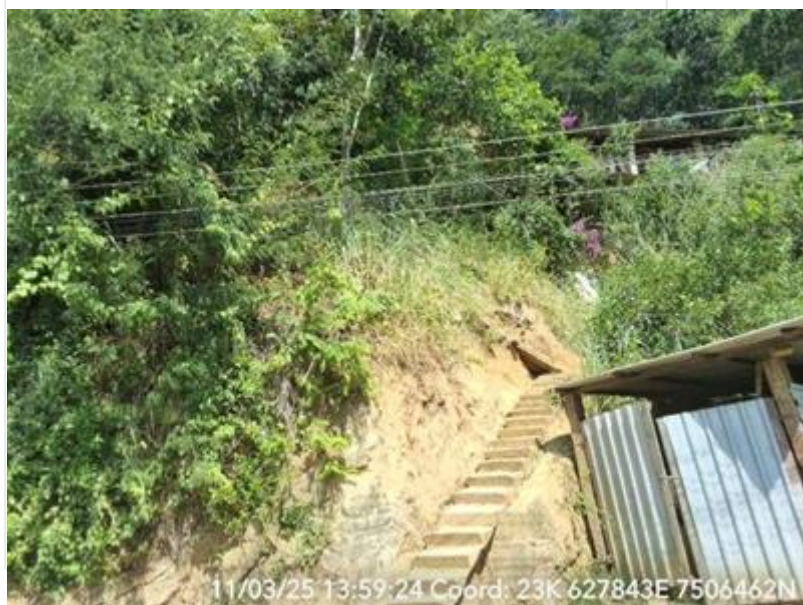
Foto1

**Vista frontal do acesso a moradia**

**Para base da encosta, indica-se tela chumbada. A montante, nos fundos da moradia, inidca-se solo grampeado de face verde.**
