## FICHA DE CAMPO

**MD\_MARTINSCOSTA\_140\_DS\_TB\_\_1**

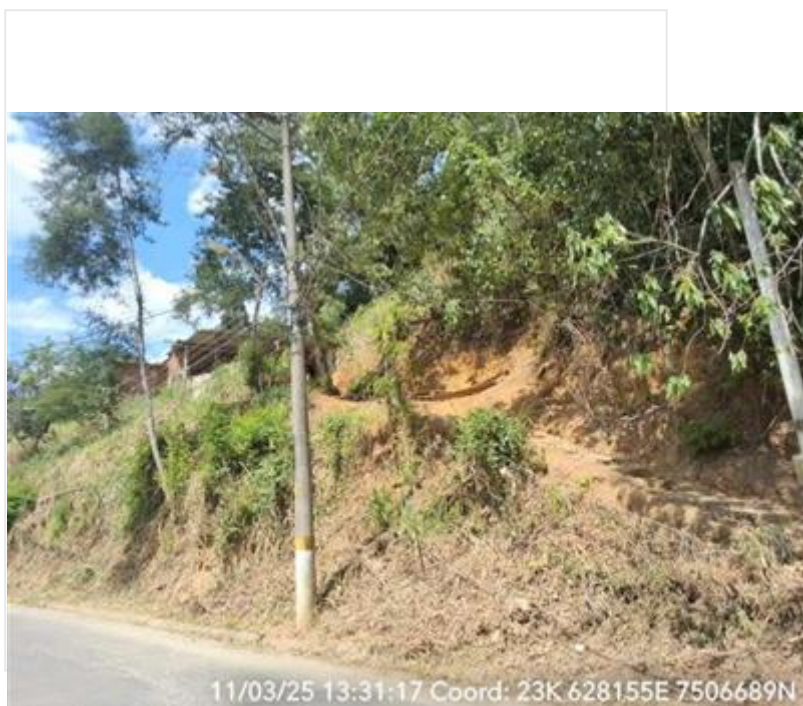
Foto1

**Vista frontal do ponto**
