## FICHA DE CAMPO

**MD\_MARTINSCOSTA\_140\_DS\_TB\_\_2**

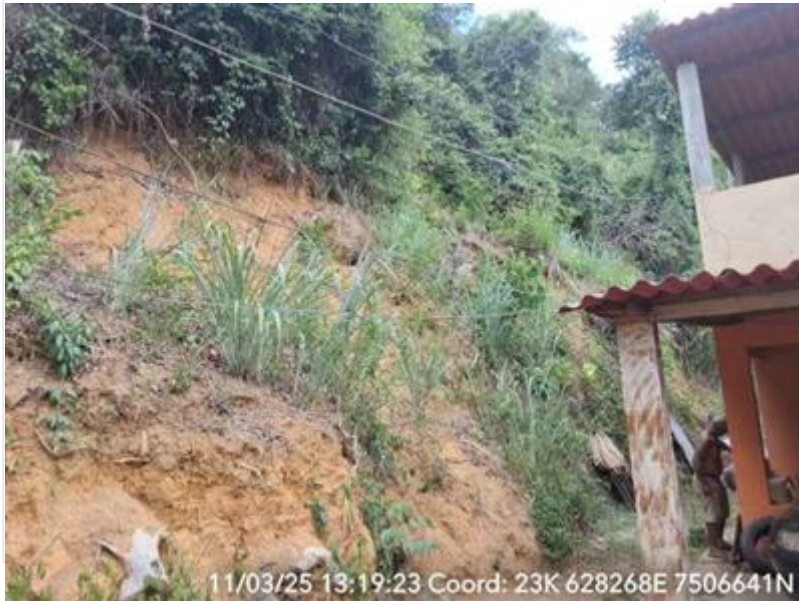
Foto1

**Cicatriz**
