## FICHA DE CAMPO

**MD\_MARTINSCOSTA\_146\_AS\_MM\_\_11**

**Indicação de muro nos fundos do bar**

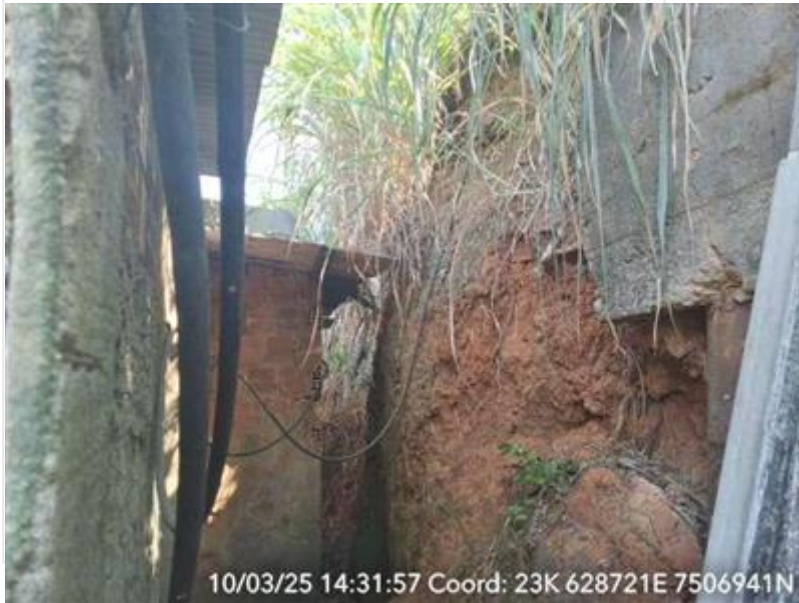
Foto1

**Fundos de imovel**

- **muro de concreto armado estaqueado**

- **remoção do material mobilizado**
- **desobstrução da drenagem**
