## FICHA DE CAMPO

**MD\_MARTINSCOSTA\_146\_DS\_TB\_\_2**

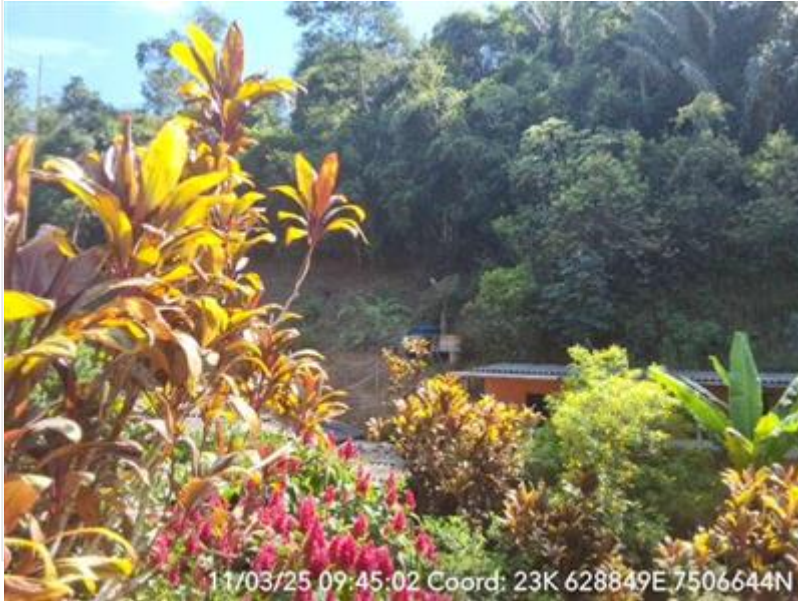
Foto1

**Solo exposto nos fundos de moradia encaixada em drenagem**
