## FICHA DE CAMPO

**MD\_MARTINSCOSTA\_146\_DS\_TB\_\_3**

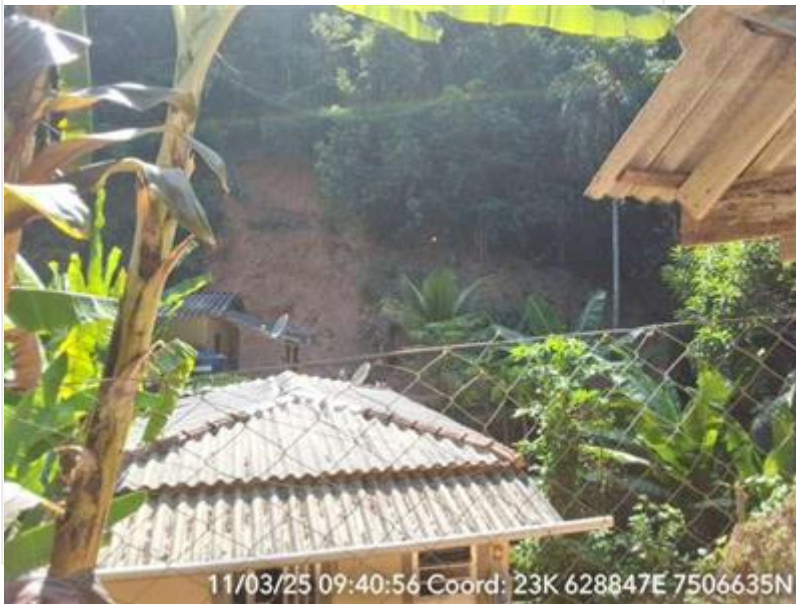
Foto1

**Residência encaixada na drenagem.**

**Cicatriz**

- **estruturas ancoradas ou atirantadas (solo)**
- **muros**

- **solo grampeado com face "verde"**

- **muro de concreto armado estaqueado**

- **biomanta**
- **remoção do material mobilizado**
- **hidrossemeadura**
- **reflorestamento**
