## FICHA DE CAMPO

**MD\_MARTINSCOSTA\_146\_DS\_TB\_\_4**

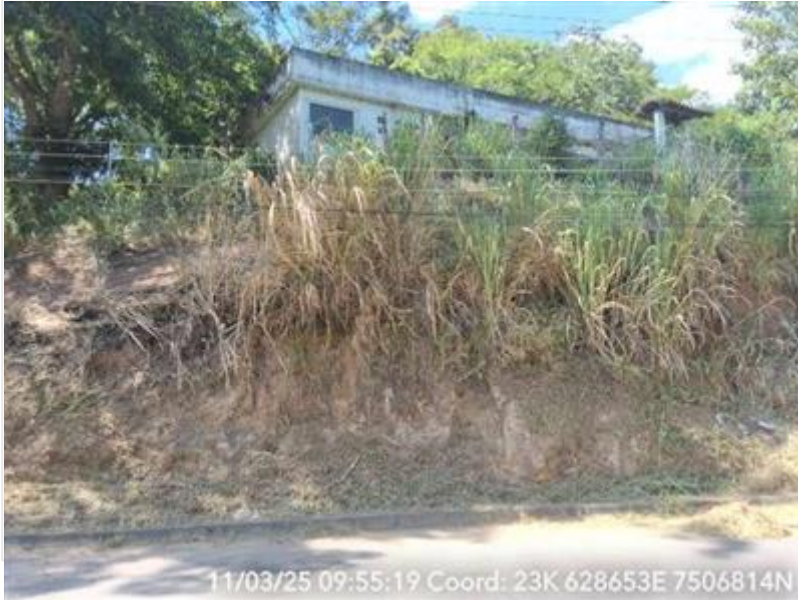
Foto1

**Na base, tela chumbada. Na porção de solo concreto projetado.**

**Talude junto a via.**
