## FICHA DE CAMPO

**MD\_MARTINSCOSTA\_146\_DS\_TB\_\_6**

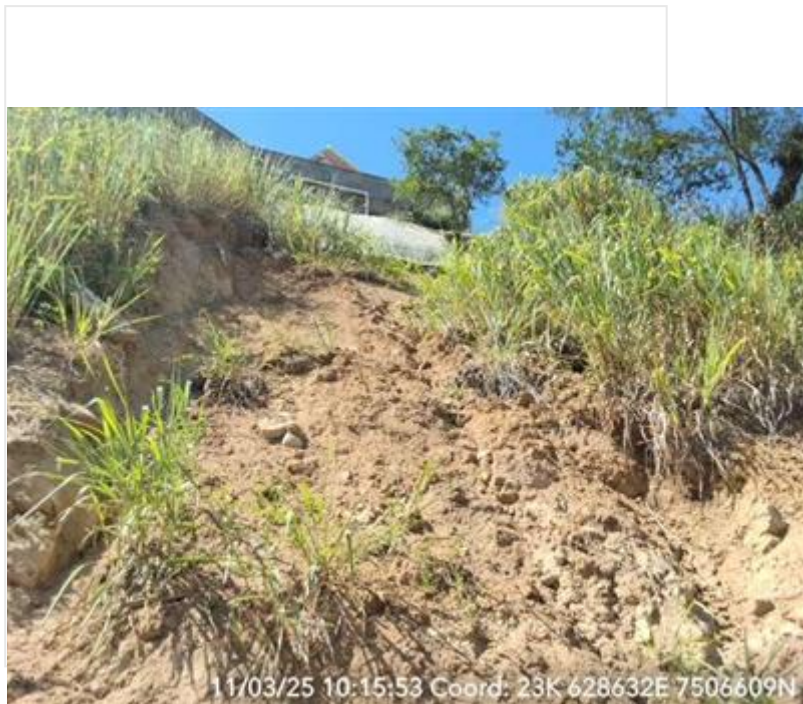
Foto1

**Existe um concreto projetado fraturado.**

**Cicatriz**
