## FICHA DE CAMPO

**MD\_MARTINSCOSTA\_146\_DS\_TB\_\_7**

**Cortina atirantada na porção superior e muro de concreto na porção basal**

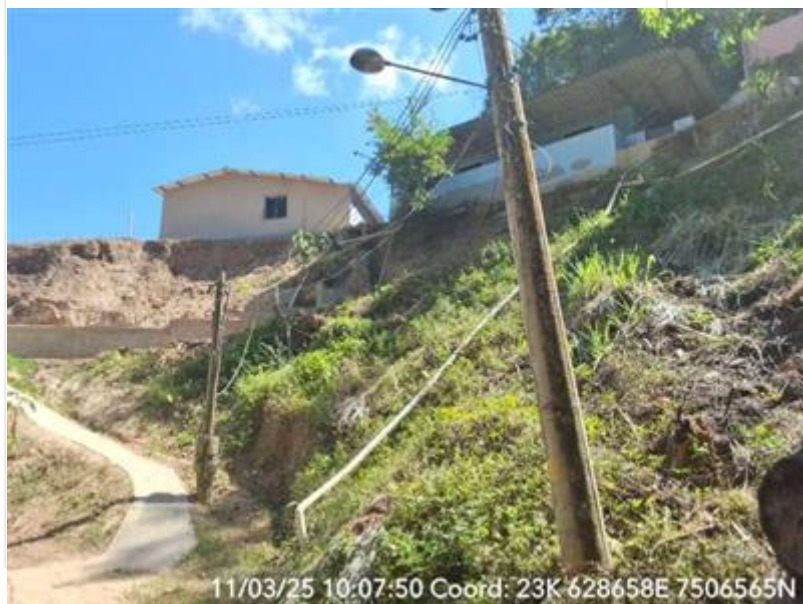
Foto1

**Vista frontal do ponto observado**
