## FICHA DE CAMPO

**MD\_MARTINSCOSTA\_149\_AS\_MM\_\_2**

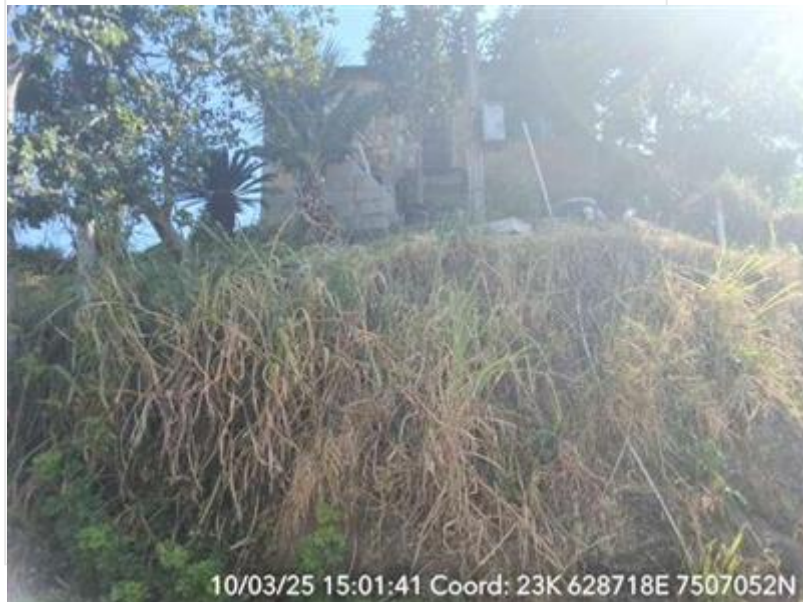
Foto1

**Casa no topp**
