## FICHA DE CAMPO

**MD\_MARTINSCOSTA\_149\_AS\_MM\_\_3**

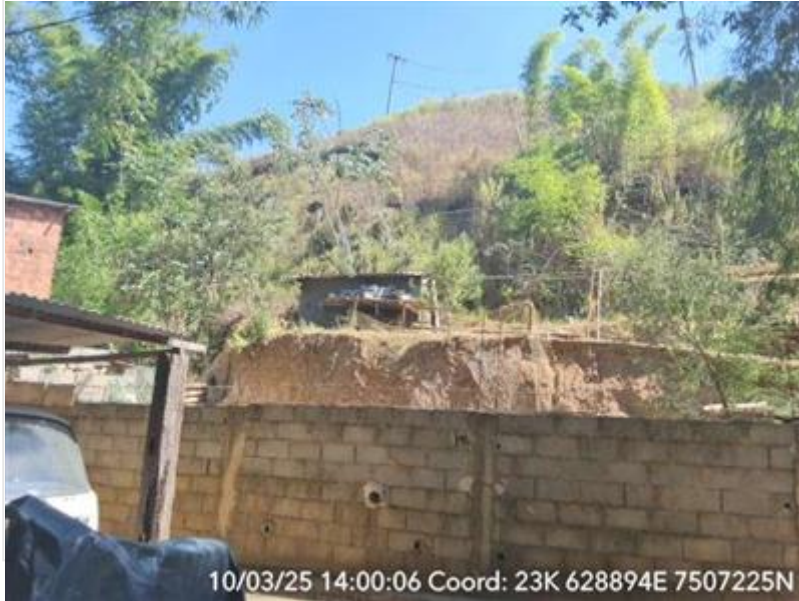
Foto1

**Muro estaqueado atrás das residências a montante do passeio, junto a base do talude. Solo grampeado na face do talude.**

**Cicatriz**

- **estruturas ancoradas ou atirantadas (solo)**
- **muros**

- **solo grampeado com face "verde"**

- **muro de concreto armado estaqueado**

- **construção de guarda-corpo**
- **construção/reparo de passeio**
- **hidrossemeadura**
