## FICHA DE CAMPO

**MD\_MARTINSCOSTA\_149\_AS\_MM\_\_4**

**Muro estaqueado a montante e jusante do passeio. Solo grampeado a montante da residencia ocupada.**

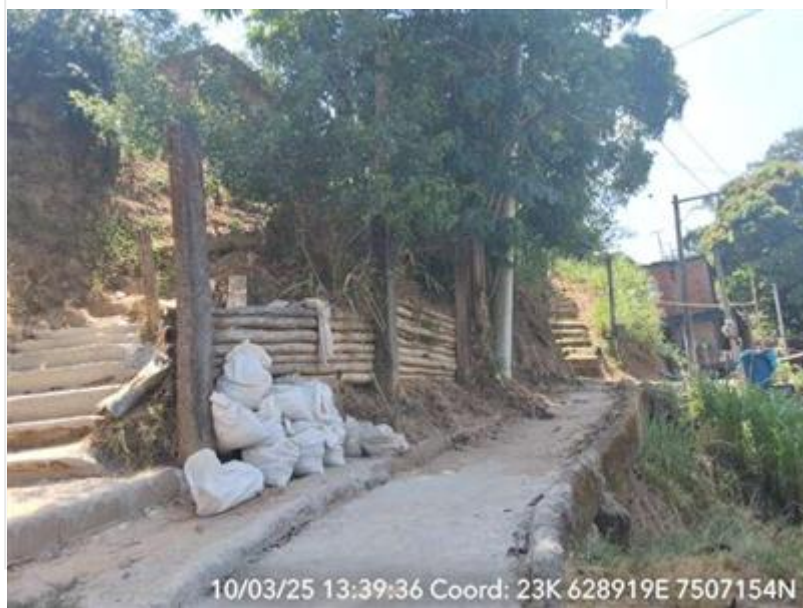
Foto1

**Passeio publico.**
