## FICHA DE CAMPO

**MD\_MARTINSCOSTA\_149\_AS\_MM\_\_6**

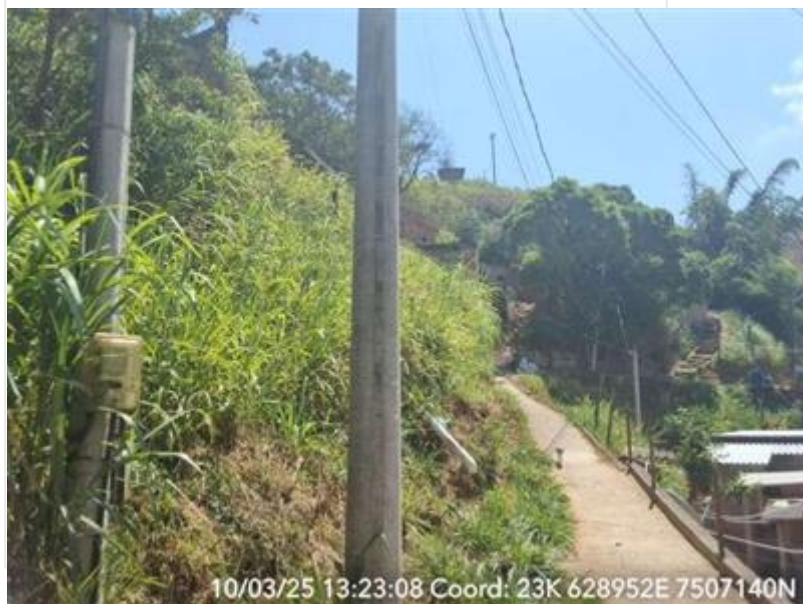
Foto1

**Passeio publico**
