## FICHA DE CAMPO

**Mar 12, 2025, 11:20:25 AM**

**MD\_MARTINSCOSTA\_86\_IR\_TS\_\_1**

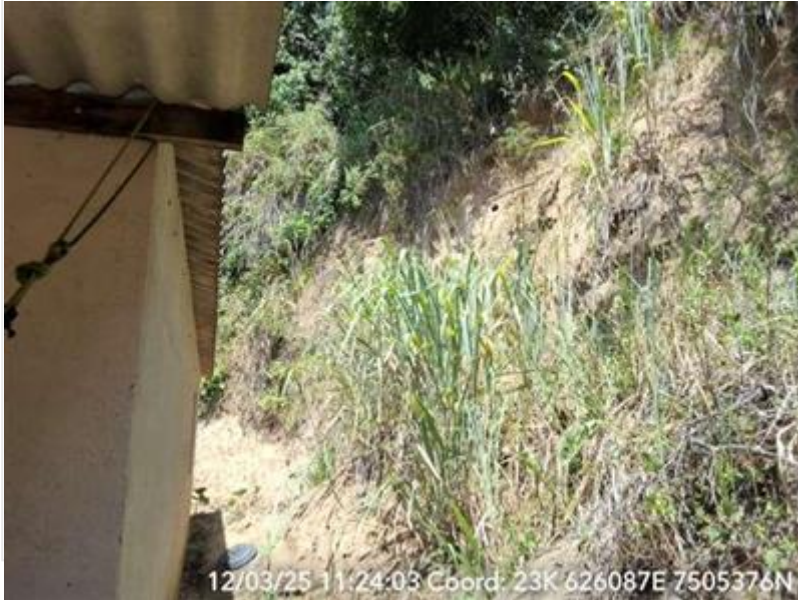
Foto1

**Cicatriz**
