## FICHA DE CAMPO

**MD\_MARTINSCOSTA\_89\_IR\_TS\_\_3**

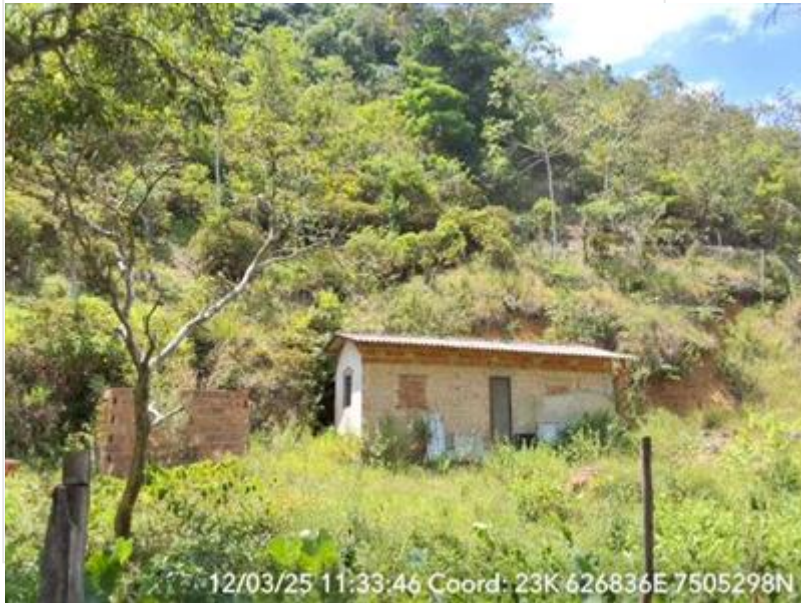
Foto1

**Casa próxima ao talude**
