## FICHA DE CAMPO

**MD\_MARTINSCOSTA\_93\_IR\_TS\_\_1**

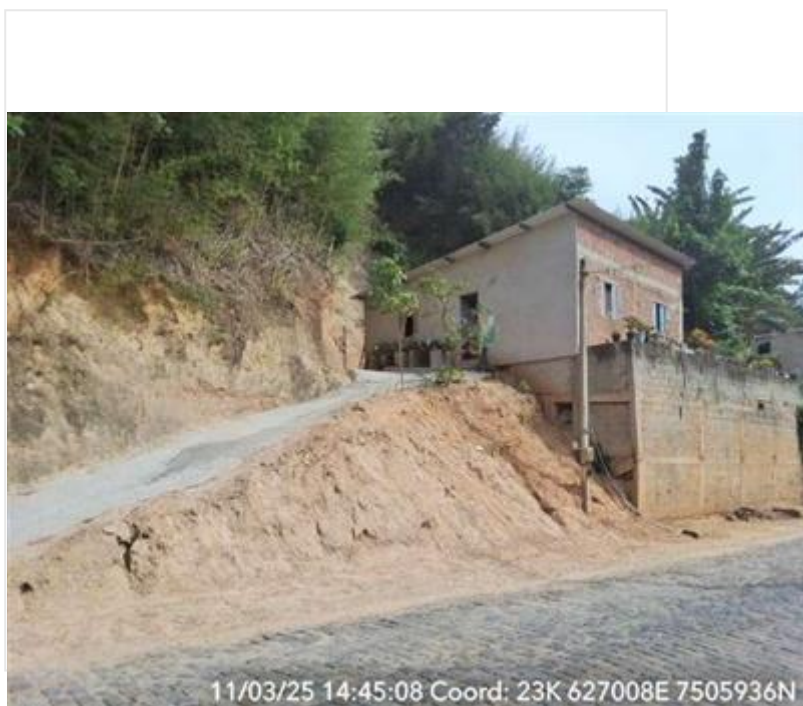
Foto1

**Cicatriz**
