## FICHA DE CAMPO

**Mar 13, 2025, 10:01:46 AM**

**MD\_MartinsCosta\_149\_SC\_TB\_\_1**

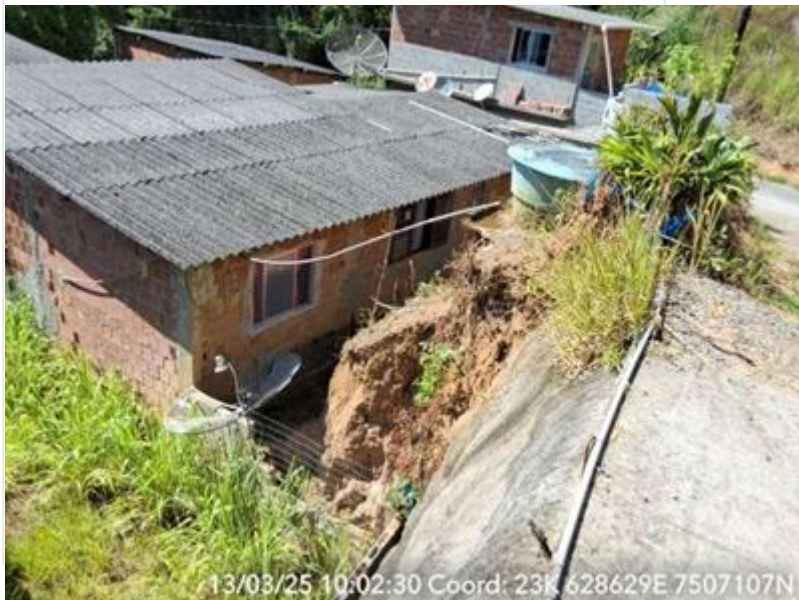
## Foto1

**Remover obras existentes no setor. Execução de muro de concreto armado em moradias encaixadas ao longo do talude de corte único. Local com histórico de deslizamento e cicatriz pretérito.**

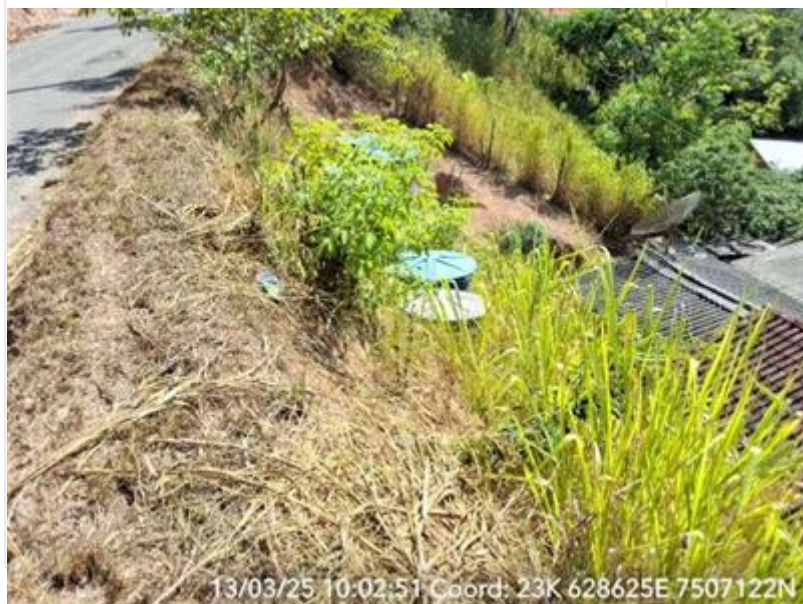
Foto2

**Muro de concreto armado, em patamares, para suporte da via, pois a mesma apresenta trincas. Gramínea em trechos menos íngremes do talude. Recomenda-se a construção de guarda-corpo contemplando o talude, e estruturas de drenagem eficientes na via.**

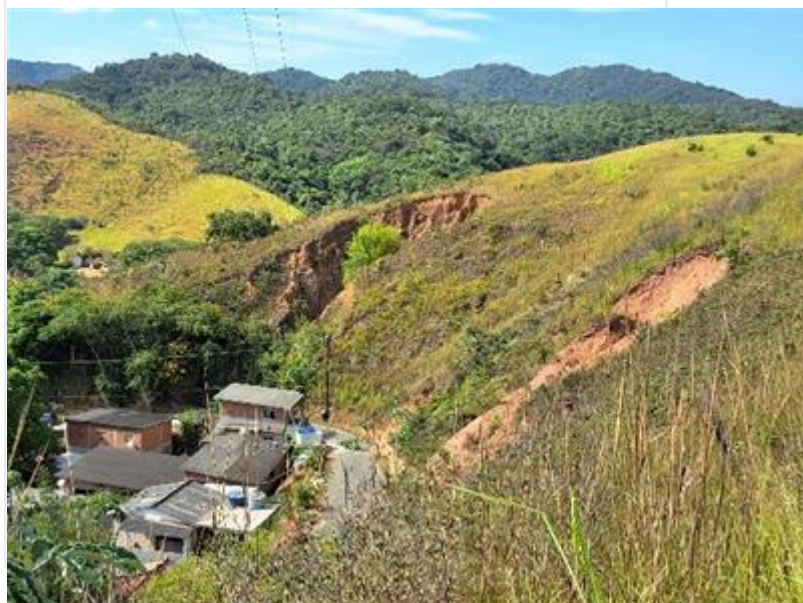
Foto3

**Solo grampeado a montante da via pública, contemplando toda a encosta, com vigotas estacadas. Ressalta-se a falta de drenagem nesse trecho.**

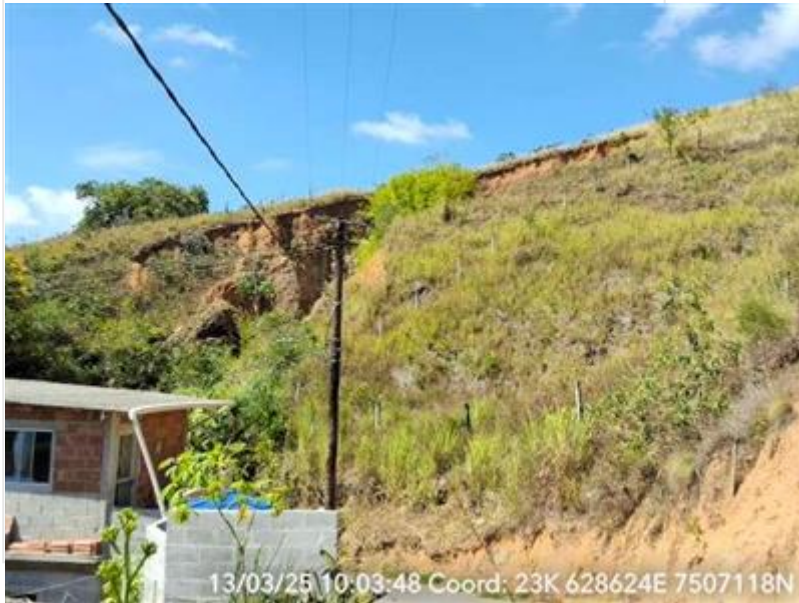
Foto4

**Escada hidráulica encaixada na drenagem natural e biomanta nas vertentes da voçoroca.**
