## FICHA DE CAMPO

**MD\_MartinsCosta\_167\_BC\_DS\_TS\_5**

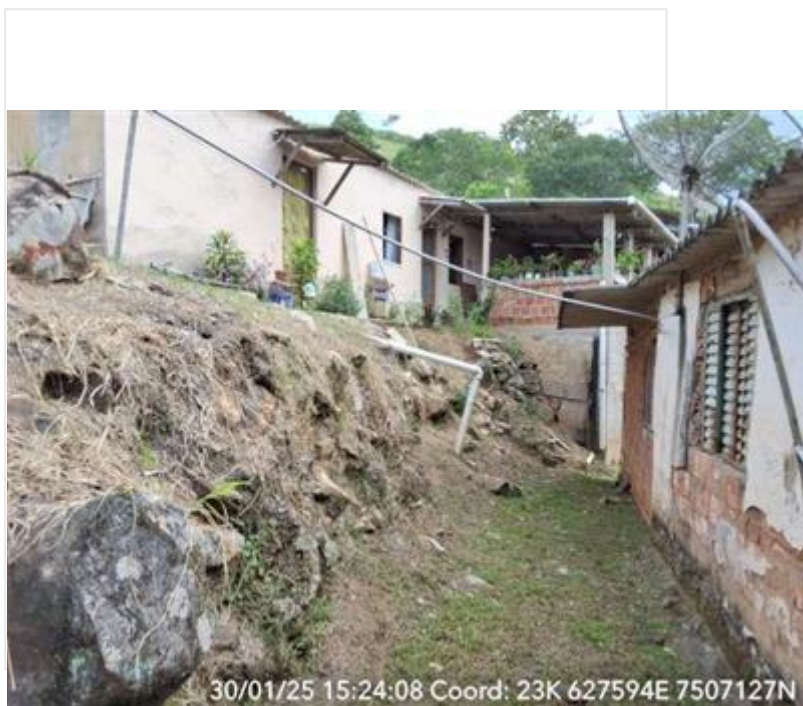
Foto1

**Muro em concreto ciclópico a jusante e a montante da moradia.**

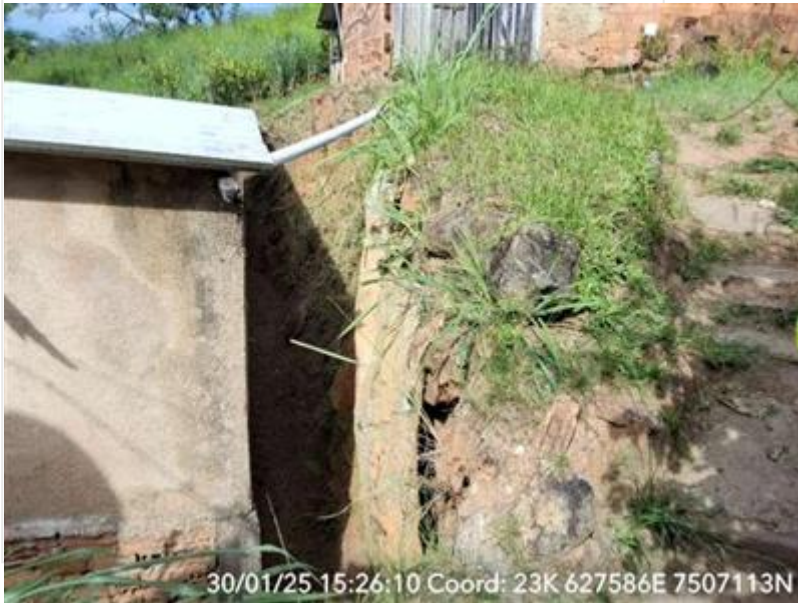
Foto2

**Muro de concreto armado estaqueado atrás da moradia.**

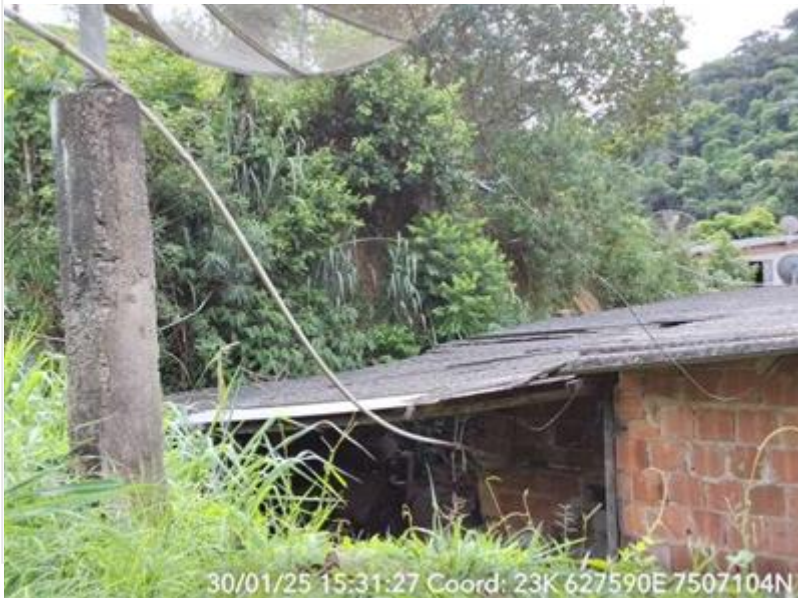
Foto3

**Muro de concreto armado estaqueado atrás da moradia, com suavização do talude e canaleta a montante.**

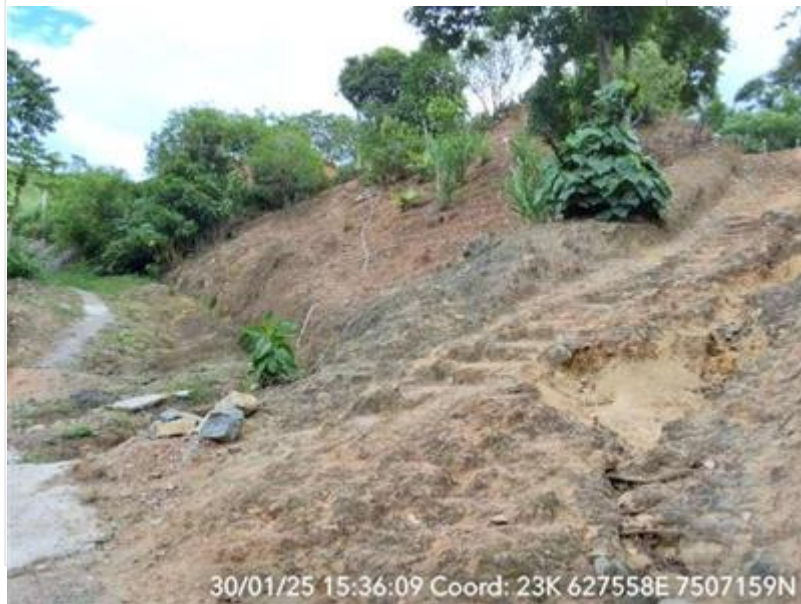
Foto4

**Construção de passeio para as moradias, junto com guarda-corpo, pois encontra-se precário.**
