## FICHA DE CAMPO

**MD\_MartinsCosta\_167\_BC\_DS\_TS\_7**

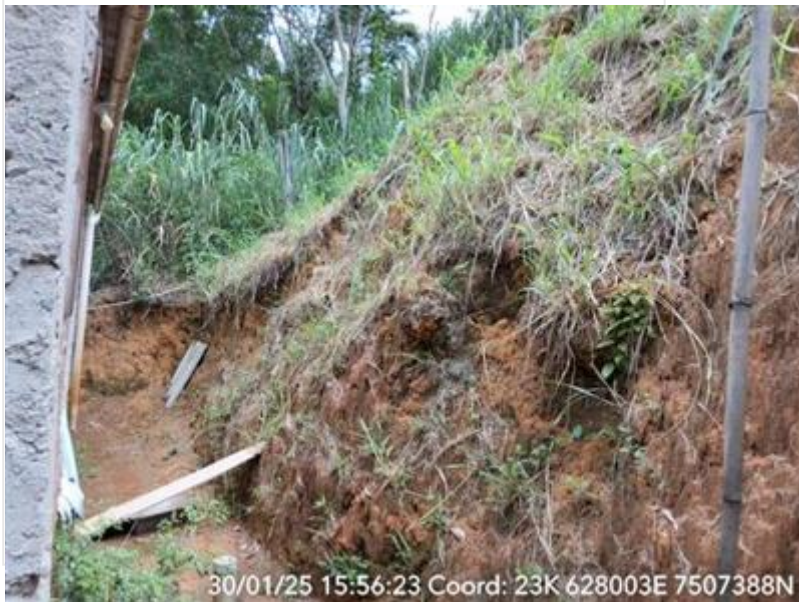
## Foto1

**Muro de concreto armado em moradias encaixadas em talude de corte.**

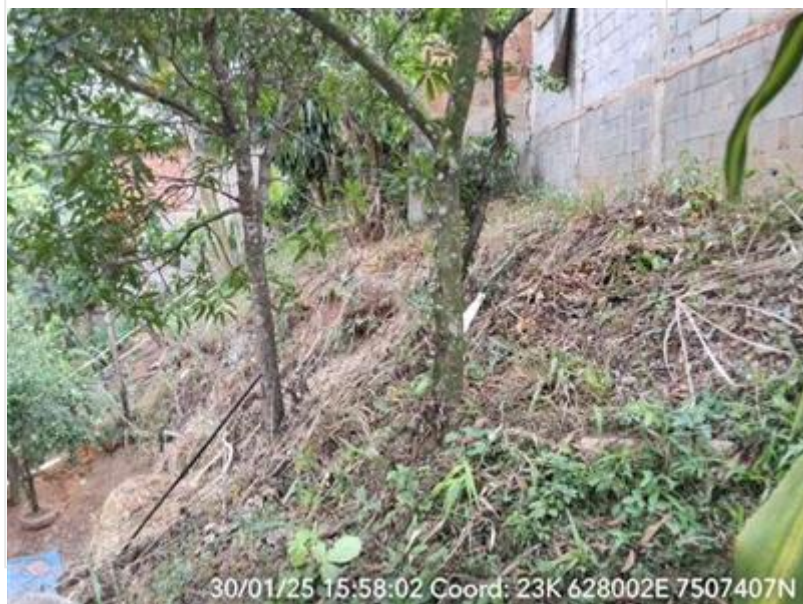
Foto2

**Muro de concreto armado em dois patamares para suporte da moradia a montante.**

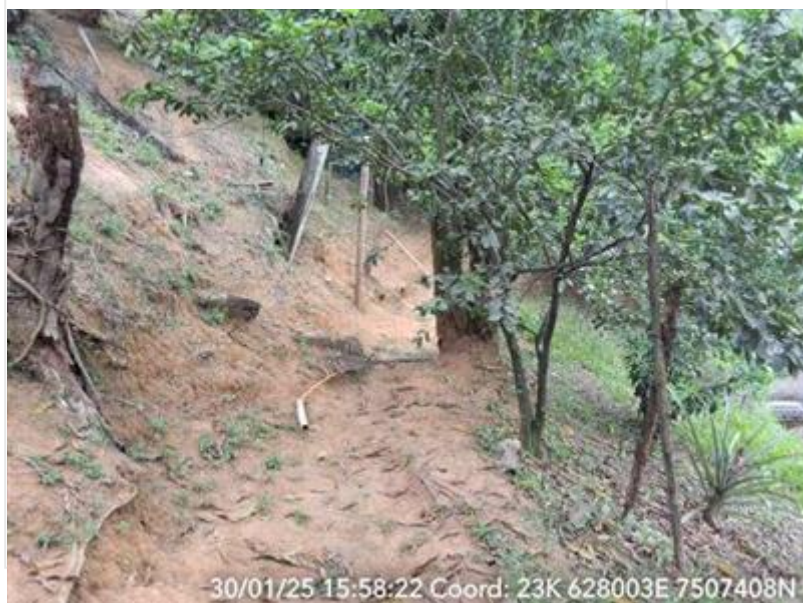
Foto3

**Via de acesso às moradias é precária e necessita ser construída, incluindo drenagem adequada. Biomanta em taludes íngremes sem corte na base.**

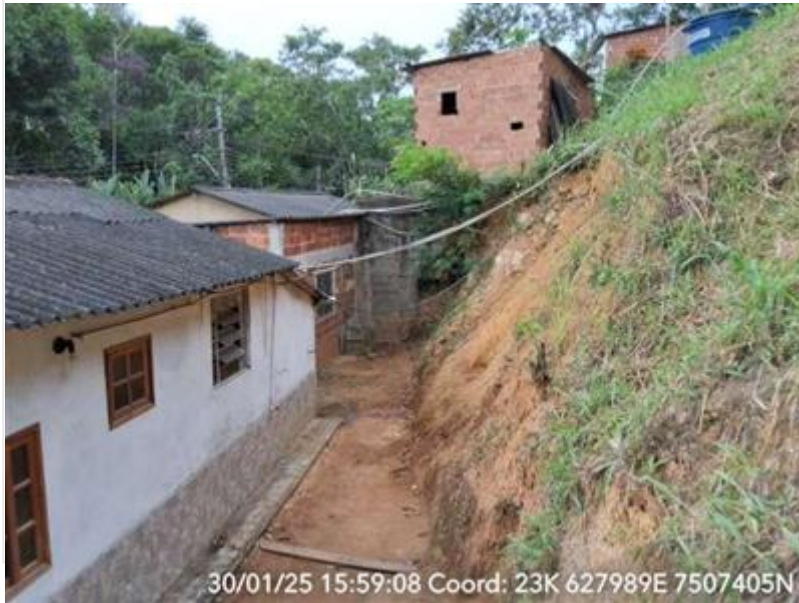
Foto4

**Muro em "L" invertido atrás da moradia localizada no sopé do talude.**
