## FICHA DE CAMPO

**MD\_MartinsCosta\_88\_IR\_TS\_\_4**

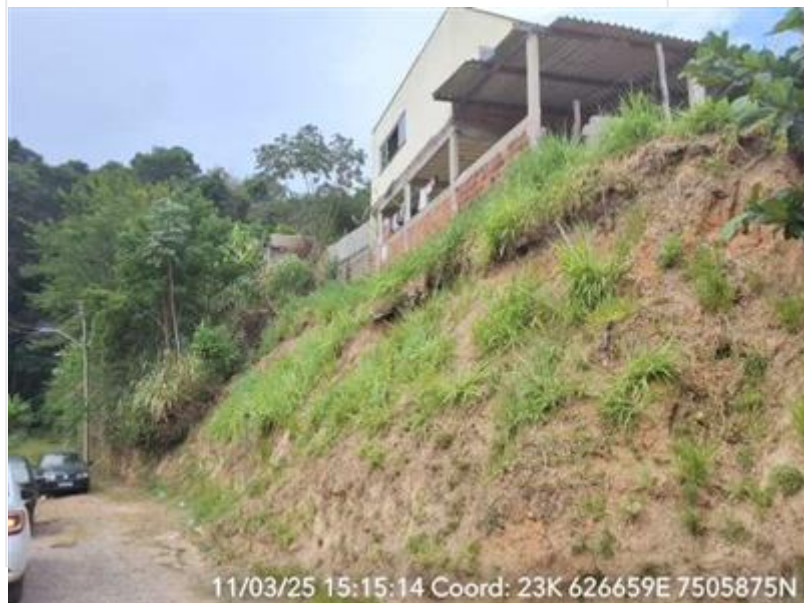
Foto1

**Vista frontal do ponto**
