## FICHA DE CAMPO

**MD\_Paiolzinho\_244\_JP\_TS\_\_1**

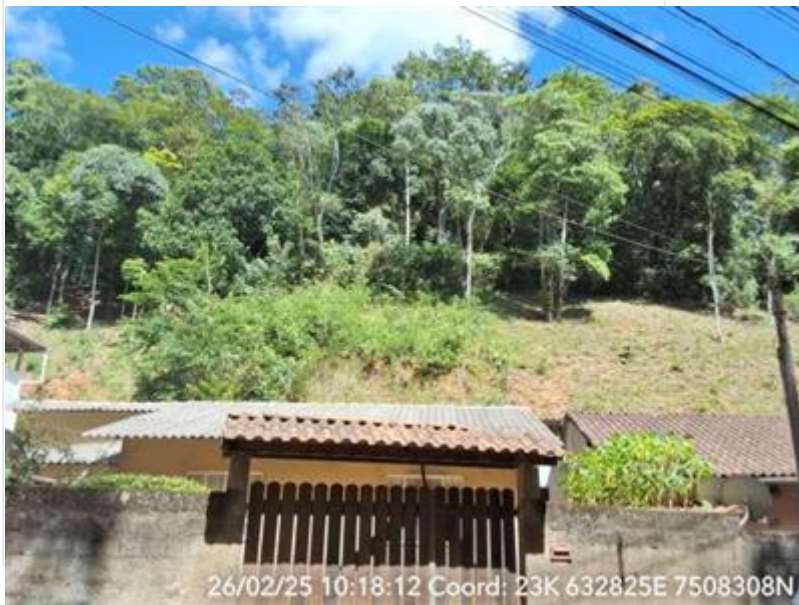
Foto1

**Destaque das cicatrizes pretéritas localizadas no polígono.**
