## FICHA DE CAMPO

**MD\_Paiolzinho\_244\_JP\_TS\_\_3**

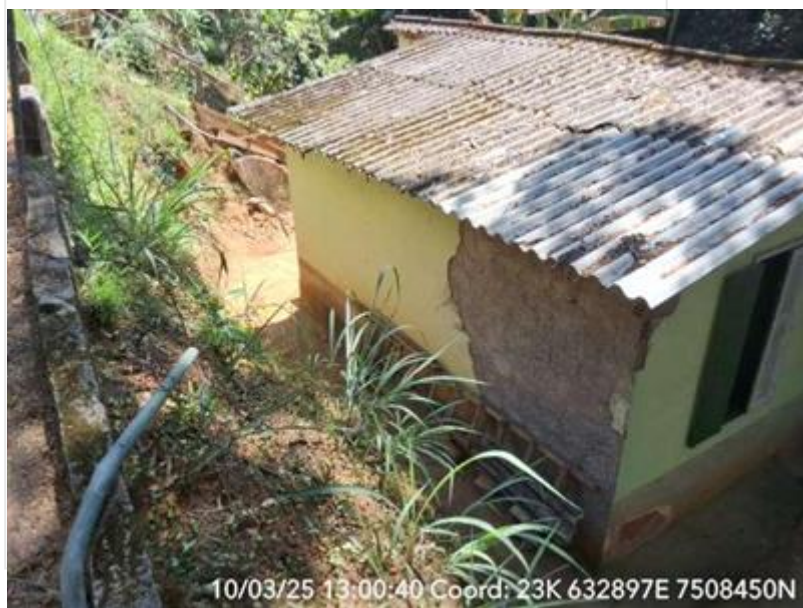
Foto1

**Escorregamento atrás da moradia, a jusante da via. Execução de muro de concreto ciclópico atrás da moradia, para suporte da via.**

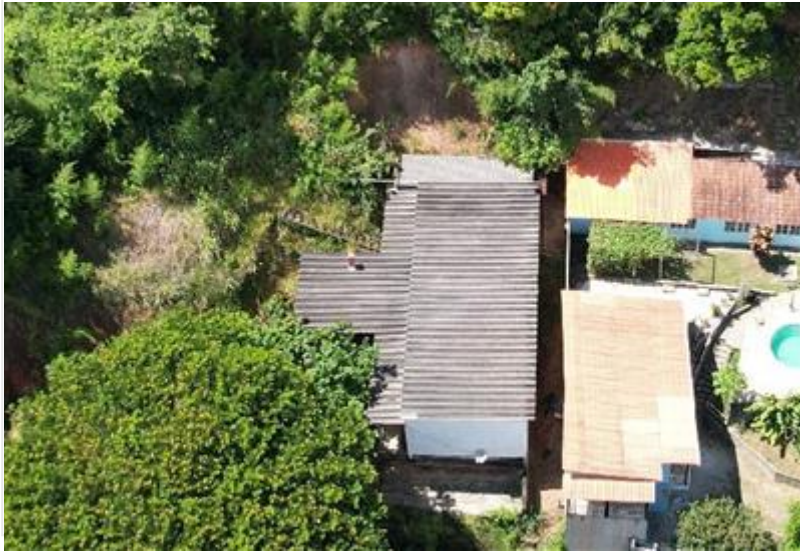
## Foto2

**Foto oblíqua obtida pelo drone mostra cicatriz atrás da casa a montante da via. Execução de muro de concreto armado estaqueado em diferentes patamares para a sua estabilização.**
