## FICHA DE CAMPO

**MD\_Paiolzinho\_256\_DS\_TB\_\_9**

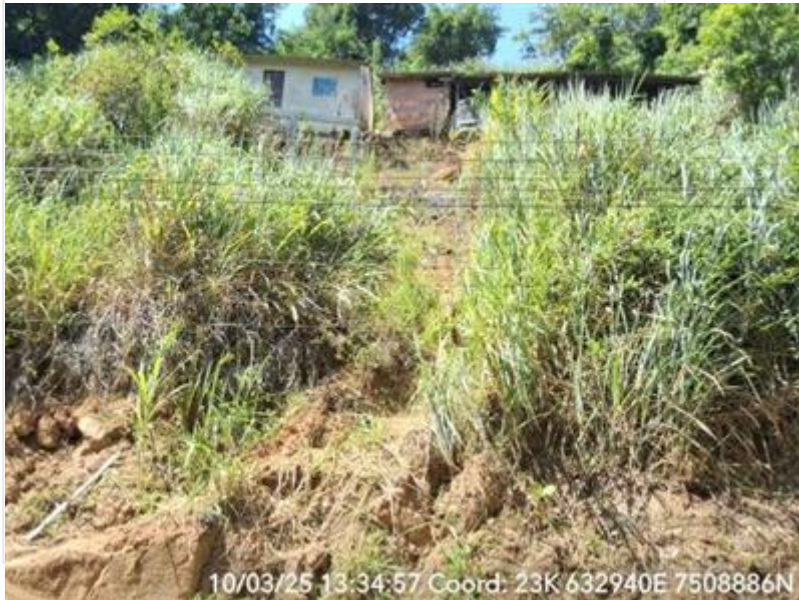
## Foto1

**Cortina atirantada para suporte das moradias a montante da via. Muro na base da encosta. Biomanta entre o muro e a cortina atirantada.**
