## FICHA DE CAMPO

**MD\_Paiolzinho\_257\_JP\_TS\_\_2**

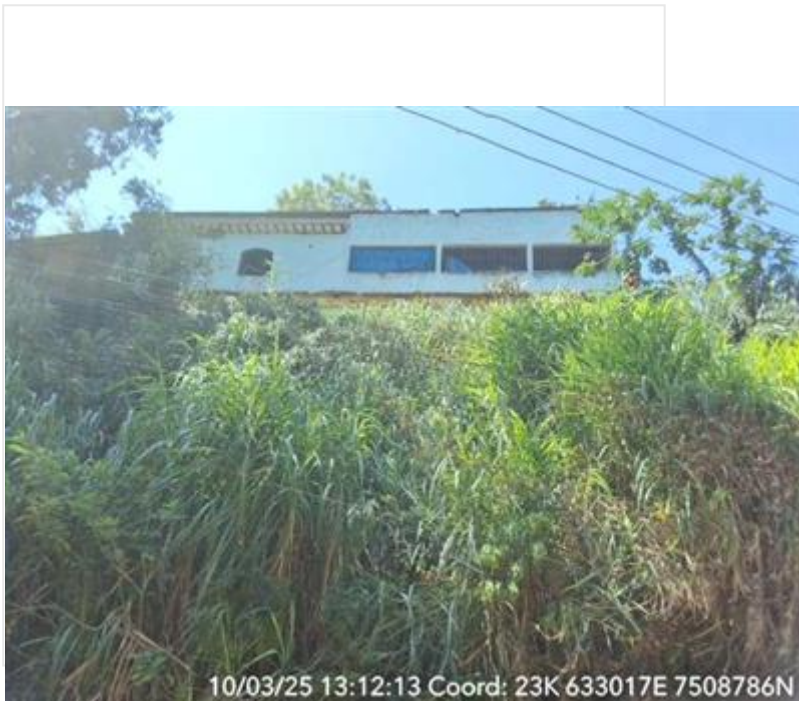
## Foto1

**Solo grampeado para suporte da moradia a montante. Muro na base da encosta.**
