## FICHA DE CAMPO

**MD\_Paiolzinho\_257\_JP\_TS\_\_3**

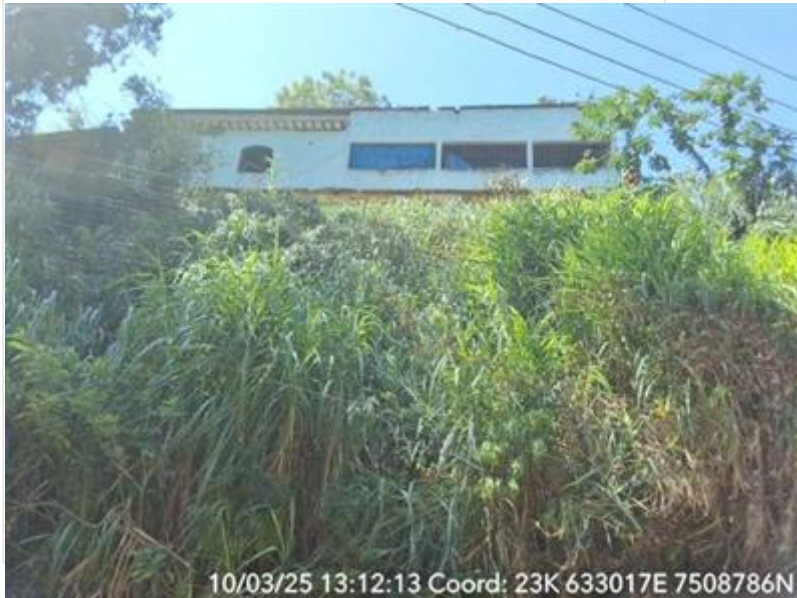
## Foto1

**Solo grampeado para suporte da moradia a montante. Muro na base da encosta.**

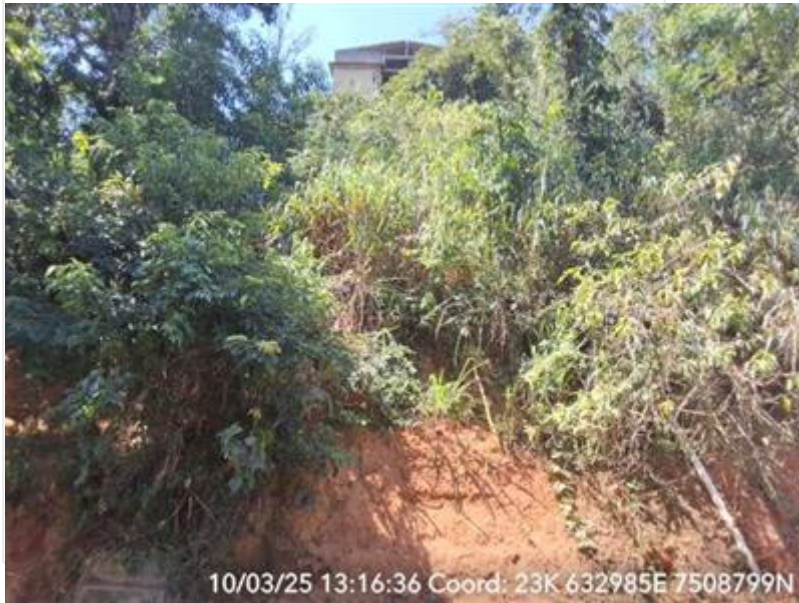
Foto2

**Solo grampeado para suporte da moradia a montante. Muro na base da encosta.**
