## FICHA DE CAMPO

**MD\_Paiolzinho\_274\_DS\_TB\_\_2**

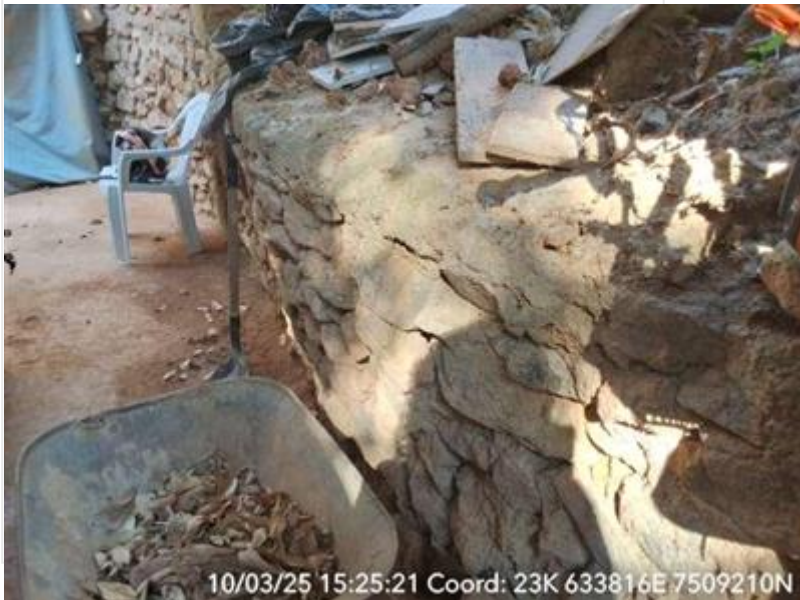
Foto3

**Detalhe para o muro de pedra já colapsado.**
