## FICHA DE CAMPO

**MD\_Paiolzinho\_274\_DS\_TB\_\_3**

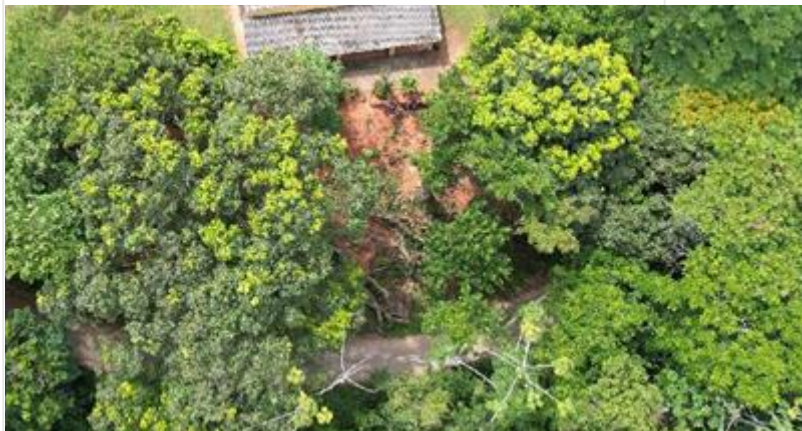
## Foto2

**Solo grampeado a jusante da edificação, contemplando todo talude de corte onde há mobilização de material, com vigota estaqueada a montante.**

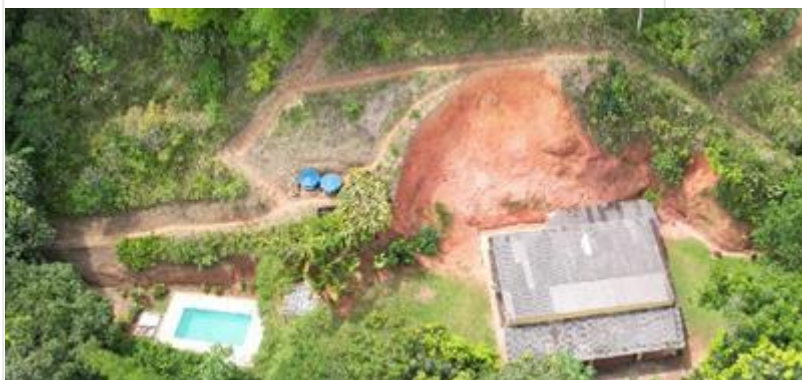
## Foto3

**Cicatriz de deslizamento: muro de concreto armado, alguns trechos em patamares, contemplando o talude de corte nas laterais. Adicionar canaleta a montante do muro.**
