## FICHA DE CAMPO

**MD\_Paiolzinho\_274**

**MD\_Paiolzinho\_274\_DS\_TB\_\_3**

**Alto Casemiro, número 1043**

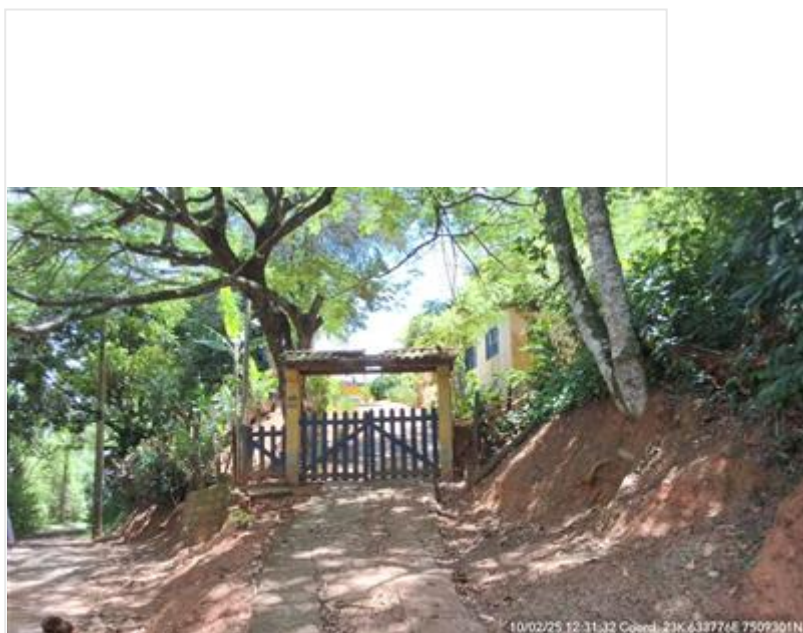
Foto\_acesso-20250210-153132.jpg

**Veicular**

**Pavimentado**

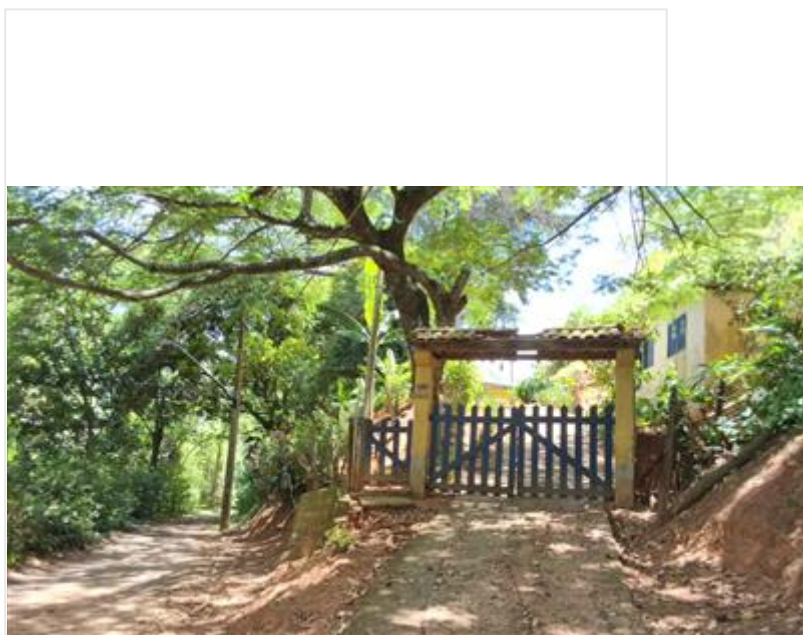
Foto\_cort\_mult-20250210-153142.jpg

**5 - 20m**

**70**

**Execução de cortes escalonados em terreno: talude a jusante, com cerca de 60° de inclinação; talude montante, verticalizado. Edificação assentada entre os dois taludes. Vegetação densa nos trechos superiores ao talude a montante.**

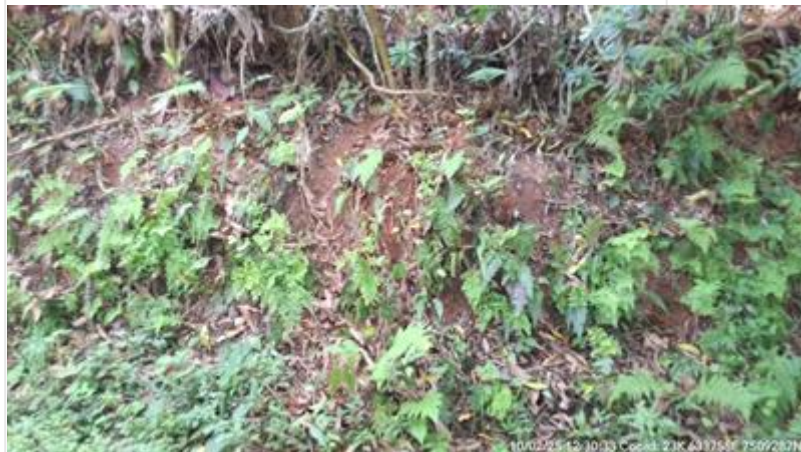
Foto\_material-20250210-153031.jpg

- **Solo residual**

**Solo com trechos de maior umidade (na base do talude a jusante).**

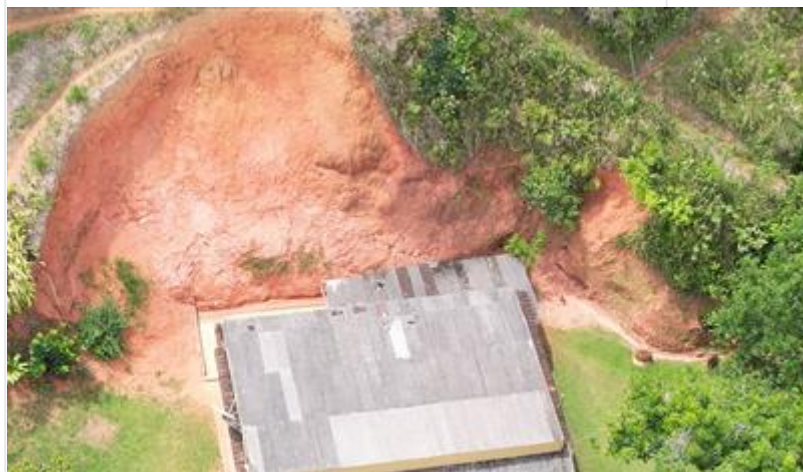
distância talude casa.jpg

**1 - 2m**

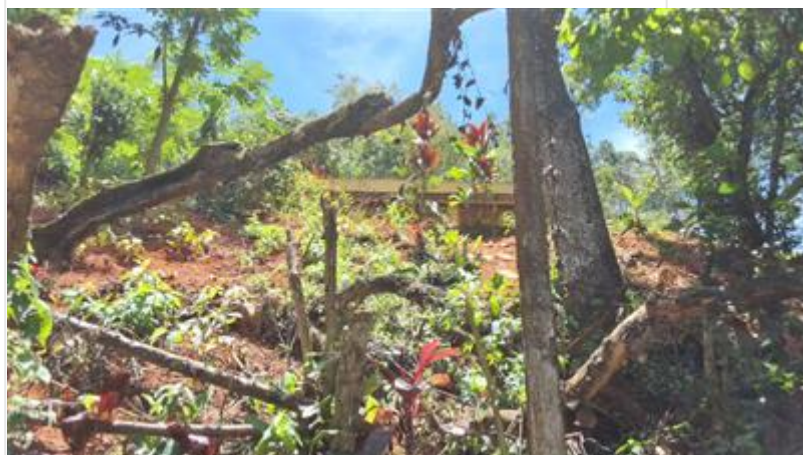
Foto\_topo\_talude\_casa-20250210-152623.jpg

**1 - 2m**

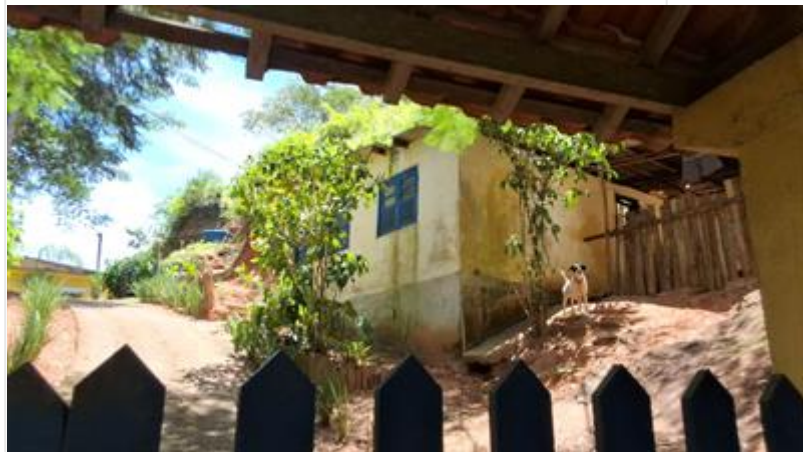
Foto\_vulnerabilidade-20250210-153215.jpg

**Alvenaria**

**Média: Danos esperados relacionados a trincas e colapso parcial nas paredes**

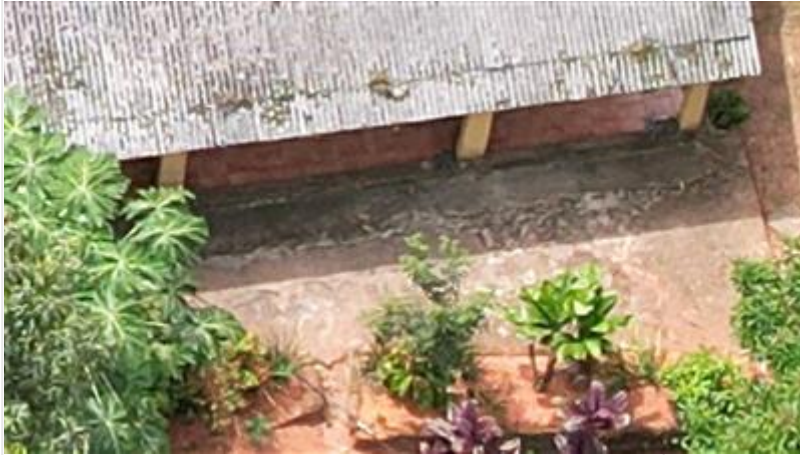
Foto\_trinca no terreno.jpg

- **Trincas no terreno**
- **Vegetação/postes inclinadas/tombados**
- **Erosão laminar**

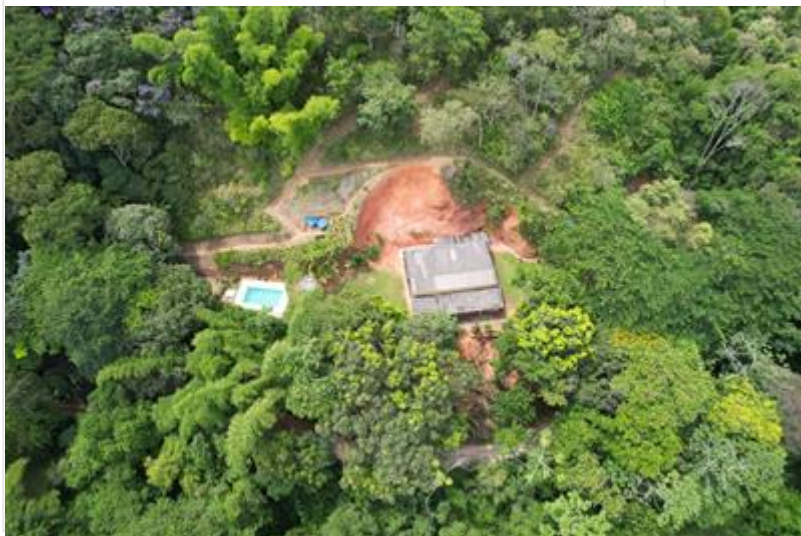
MD\_Paiolzinho\_274\_DS\_TB\_\_3.JPG

**Planar**

**Observação de feições compatíveis com processos de deslizamentos pretéritos nos dois taludes escalonados, com mobilização de volume considerável de material. Identificação de material depositado junto a base do talude a jusante.**

**Setor caracterizado por edificações de média vulnerabilidade estrutural junto a dois taludes escalonados que apresentam feições compatíveis com processos de deslizamentos pretéritos, com volume considerável de material mobilizado (analisada por imagem aérea). Observou-se ainda, no talude a jusante, espécies arbóreas tombadas e inclinadas, feições erosivas e, no pavimento da área externa da edificação, construído a distância nula de sua crista do talude, uma trinca contínua; feições associadas a processos ativos de movimentação no terreno.**

- **Sirenes**
- **Nudec**
- **Sinalização e Orientação de Alerta**
- **Educação e Conscientização da população**

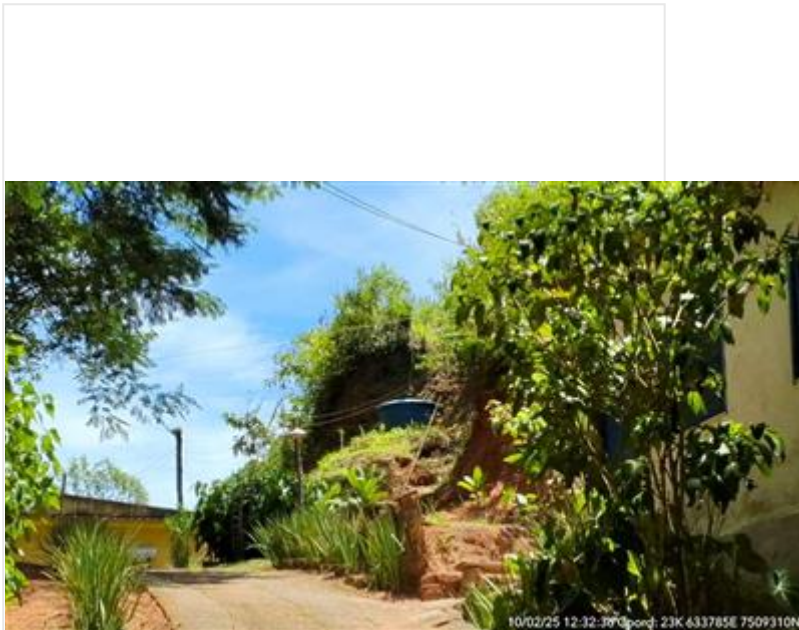
Foto\_agua-20250210-153236.jpg

- **Sem vazamento aparente**

- **Inexistente**

**Sem mina aparente**

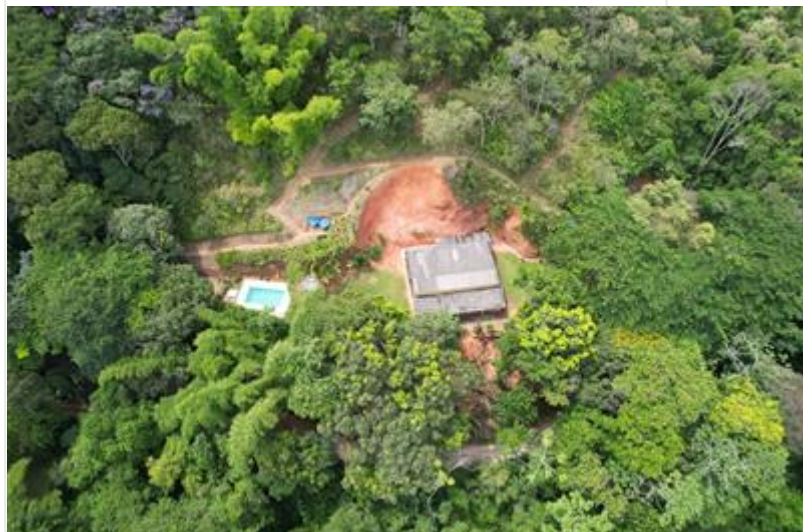
MD\_Paiolzinho\_274\_DS\_TB\_\_3.JPG

**Visada característica do setor onde observa-se edificação disposta entre taludes escalonados onde foram identificadas feições de instabilidade.**
