## FICHA DE CAMPO

**MD\_SantaRosa\_254\_DS\_TB\_\_13**

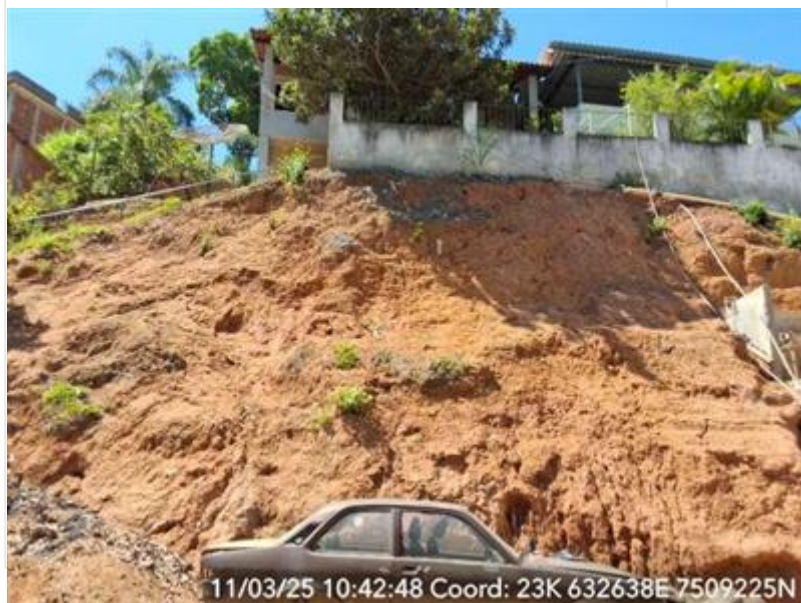
## Foto1

**Muro em "L" invertido na base do talude de corte e solo grampeado ao longo do trecho esquerdo e do trecho direito da encosta.**

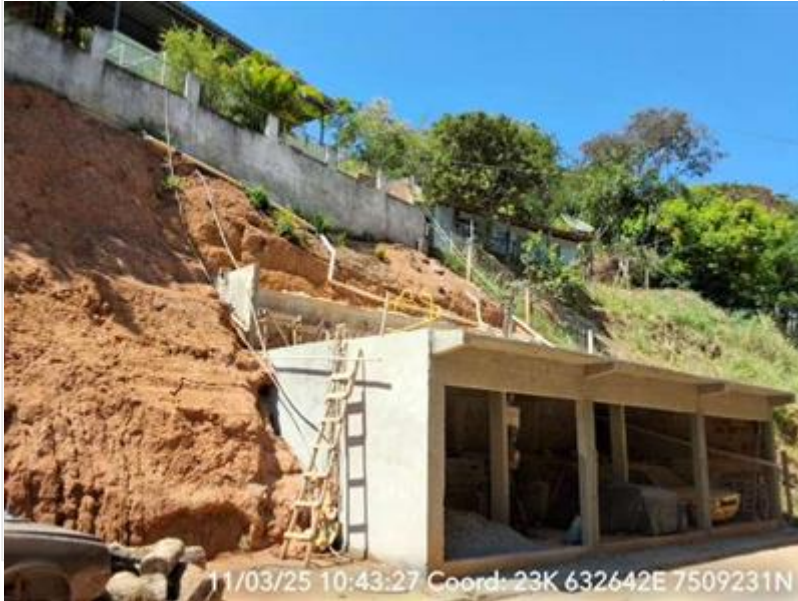
Foto2

**Muro de concreto armado em diferentes patamares ao longo do trecho central da encosta, acima da garagem.**

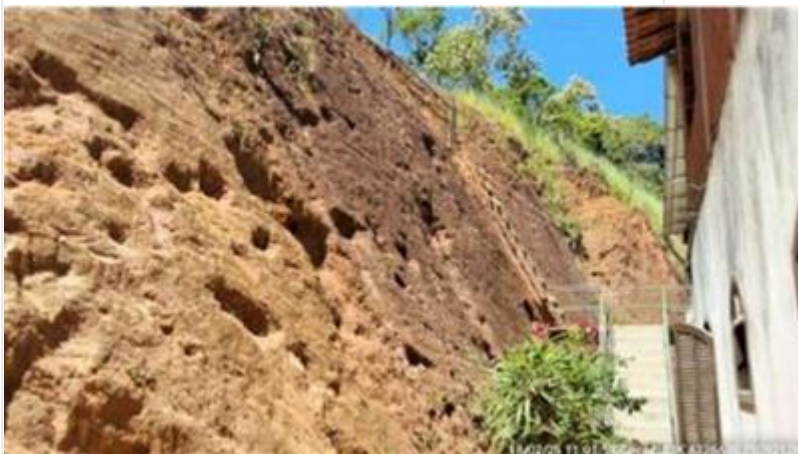
Foto3

**Atrás da moradia: Execução de muro de concreto armado na base e retaludamento a montante.**
