## FICHA DE CAMPO

**MD\_SantaRosa\_254\_DS\_TB\_\_14**

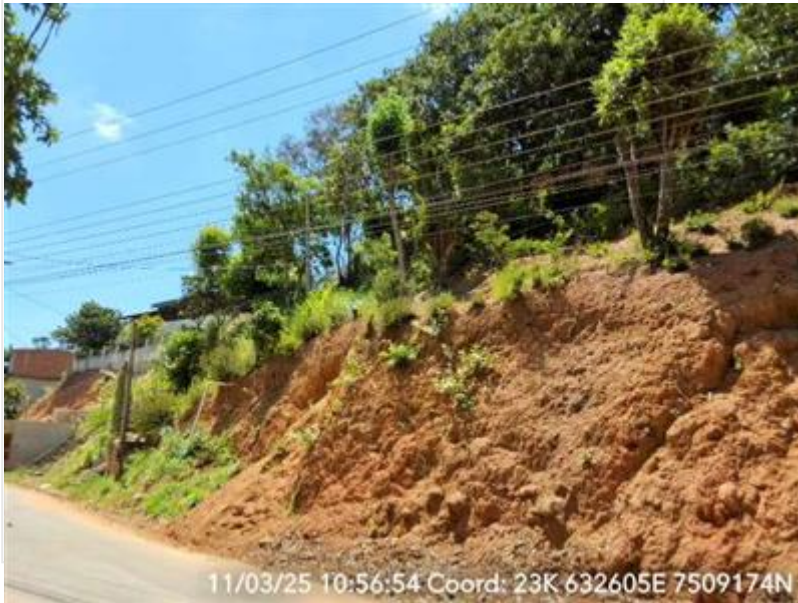
Foto2

**Visão do restante da encosta que precisa ser contida.**

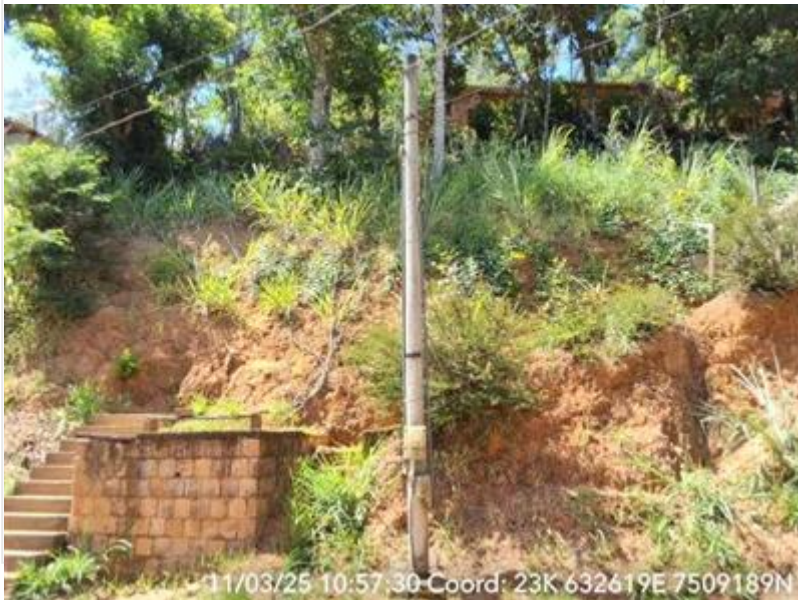
Foto3

**O acesso à moradia precisa ser reconstruído.**
