## FICHA DE CAMPO

**MD\_SantaRosa\_254\_DS\_TB\_\_15**

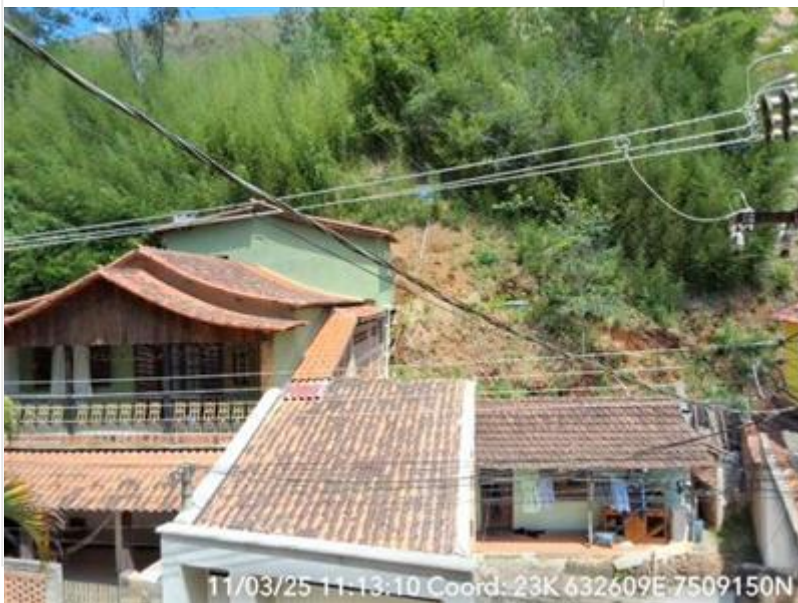
Foto1

**Atrás da casa nº 275: muro em diferentes patamates e solo grampeado a montante. Foi observado um muro de blocos construído atrás da moradia nº 275, que deve ser substituído por um muro de concreto armado e solo grampeado a montante.**

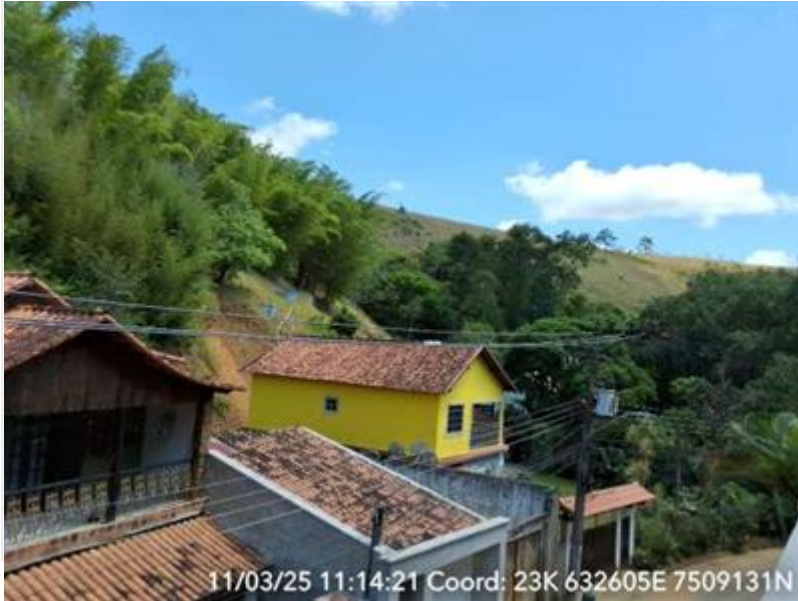
Foto2

**Atrás da casa nº 279 e casas à direita: mesma solução. O solo grampeado deve englobar toda a encosta.**
