## FICHA DE CAMPO

**12068017784**

**MD\_SantaRosa\_254\_DS\_TB\_\_16**

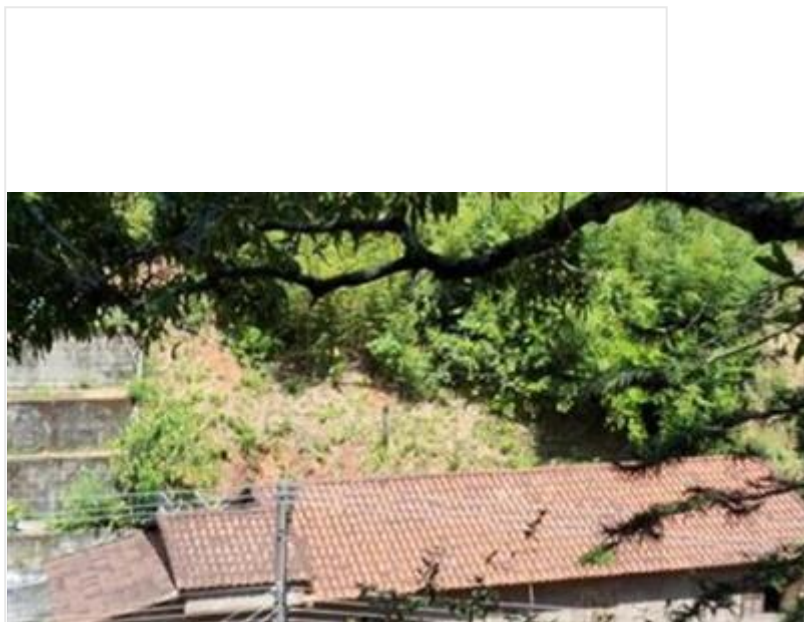
Foto1

**Muro de concreto armado em edificação encaixada em talude de corte. Biomanta a montante do muro.**
