## FICHA DE CAMPO

**MD\_SantaRosa\_254\_DS\_TB\_\_19**

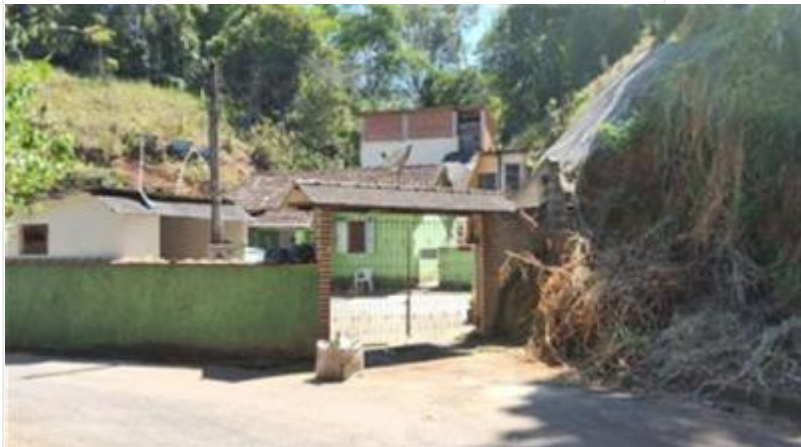
Foto2

**Cicatriz de deslizamento ao lado da edificação: muro de concreto em "L" invertido com acerto/suavização do terreno a montante, contendo canaleta.**
