## FICHA DE CAMPO

**MD\_SantaRosa\_254\_DS\_TB\_\_22**

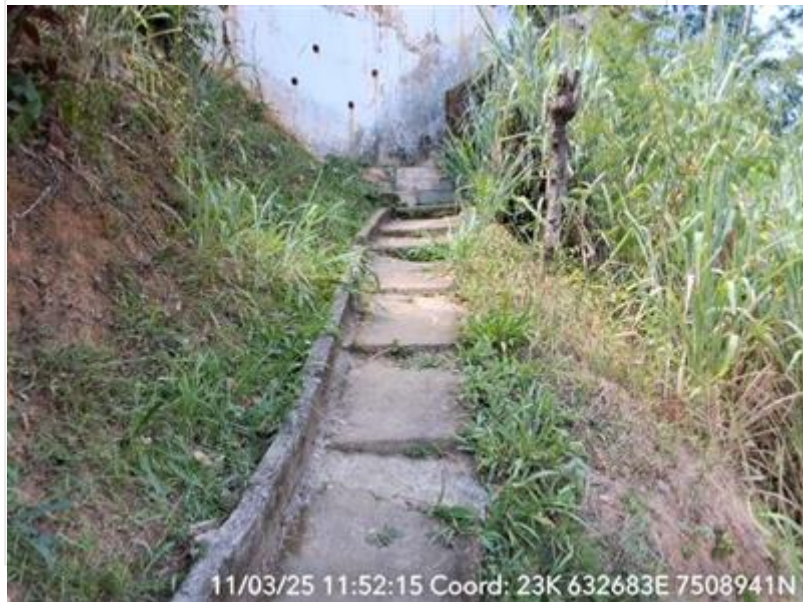
Foto1

**Muro a montante e a jusante da via de acesso visando estabilizar possíveis processos de movimentação.**

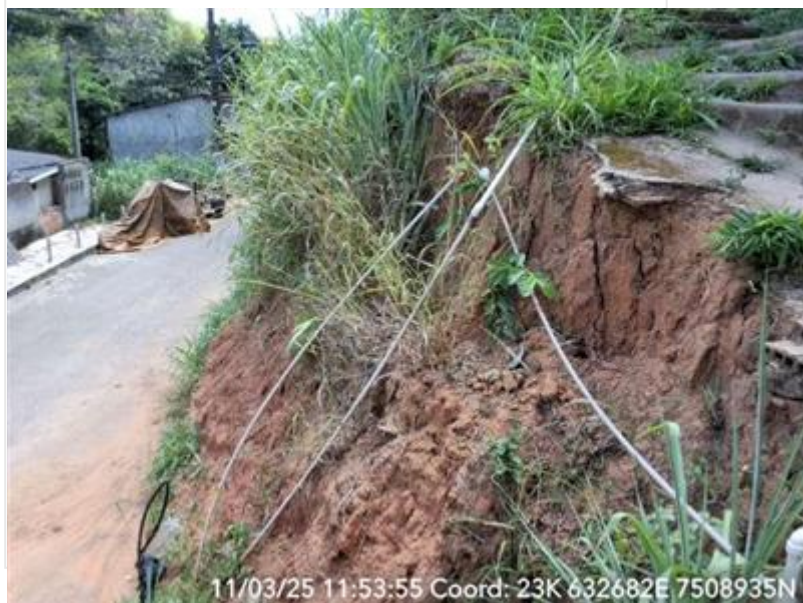
Foto2

**Execução de muro na base e de biomanta a montante do muro para suporte da via de acesso.**
