## FICHA DE CAMPO

**MD\_SantaRosa\_254\_DS\_TB\_\_25**

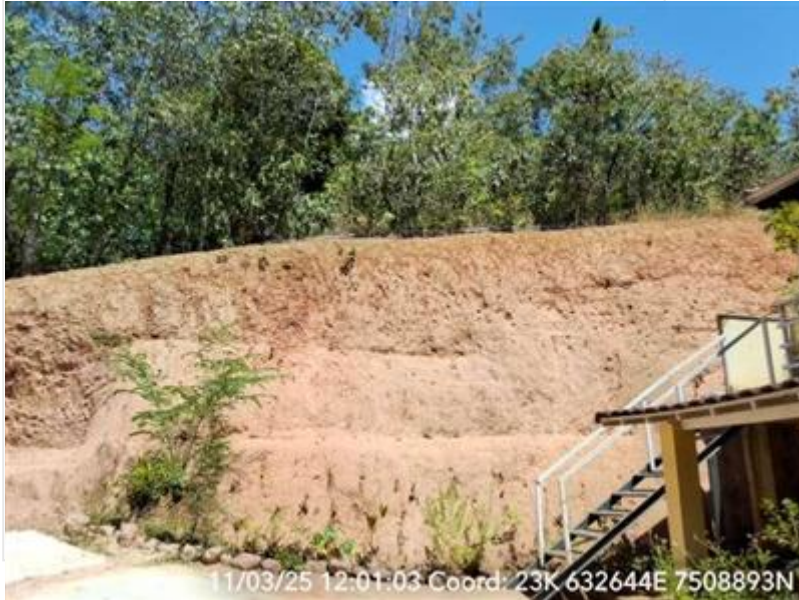
Foto1

**No trecho à esquerda do polígono: retaludamento e biomanta.**

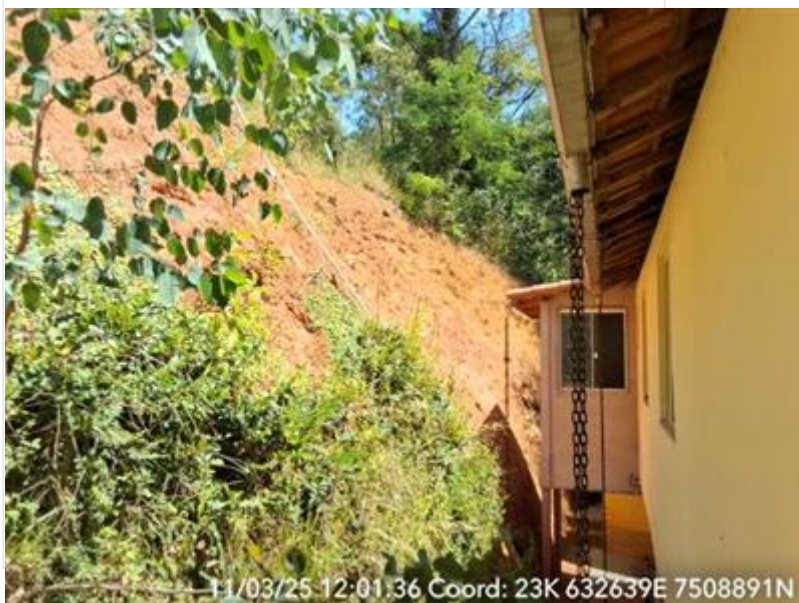
Foto2

**Construção de muro em diferentes patamares atrás da moradia encaixada em talude de corte.**
