## FICHA DE CAMPO

**MD\_SantaRosa\_254\_DS\_TB\_\_3**

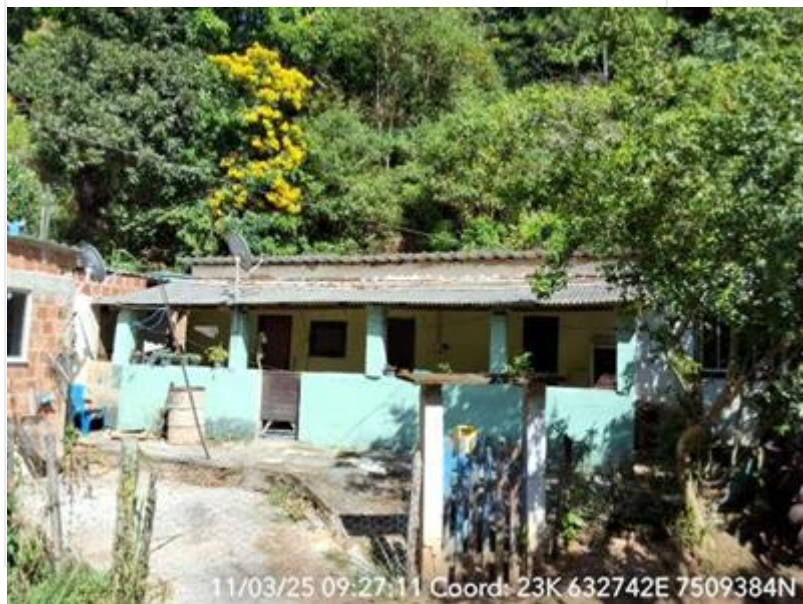
Foto1

**Visão frontal da moradia e da cicatriz atrás da moradia.**
