## FICHA DE CAMPO

**MD\_SantaRosa\_254\_DS\_TB\_\_4**

**Drenagem em todo o polígono e na via. Remoção da vegetação de grande porte. A ficha refere-se ao polígono MD\_Paiolzinho\_256\_DS\_TB\_\_4 (parece ter havido erro de digitação).**

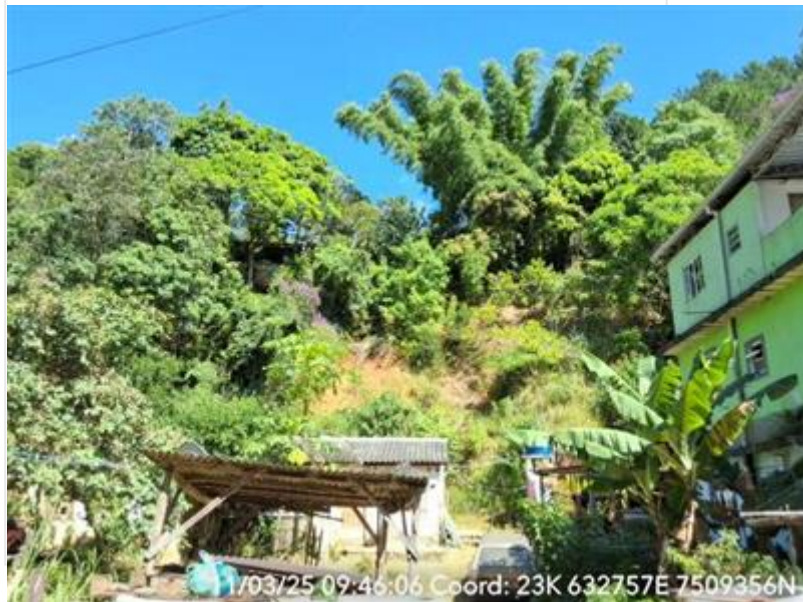
## Foto1

**Solo grampeado ao longo de toda a encosta; construção do acesso à moradia a montante da encosta, com guarda corpo e muro para suporte do talude de corte a montante do caminho.**

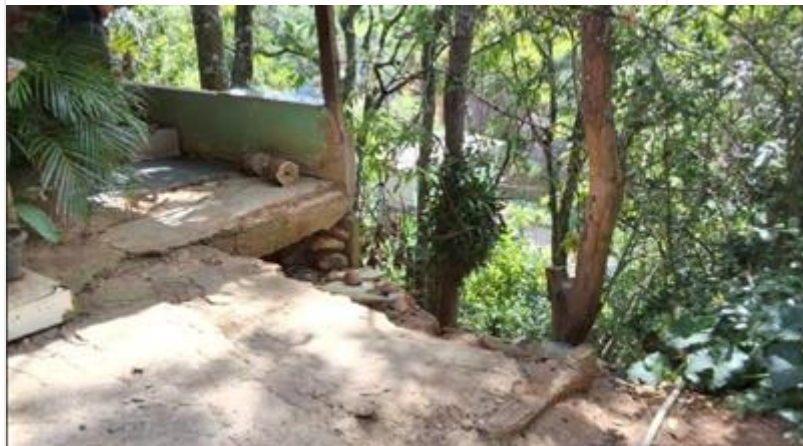
Foto2

**Cortina atirantada para suporte da moradia a montante da encosta.**

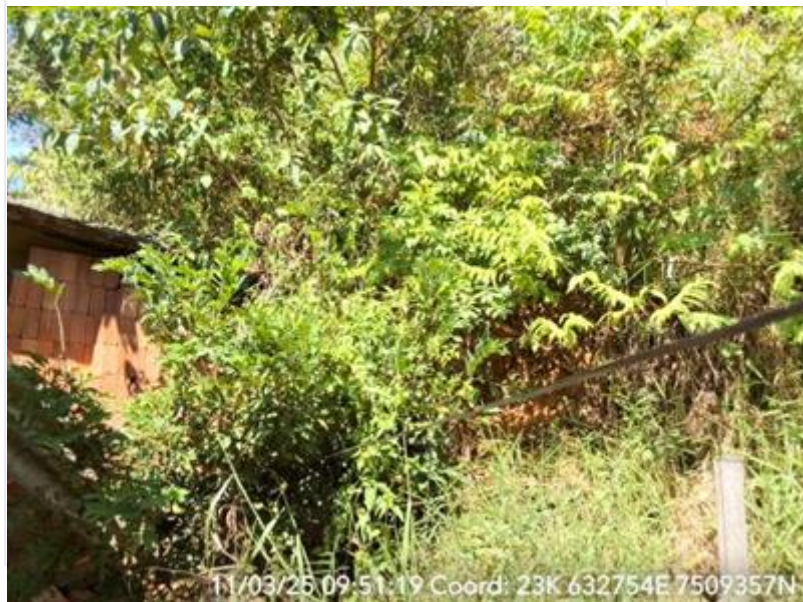
Foto3

**A moradia a jusante da encosta apresenta distância nula em relação ao talude de corte, o que impossibilita a execução de um muro no sopé da encosta.**

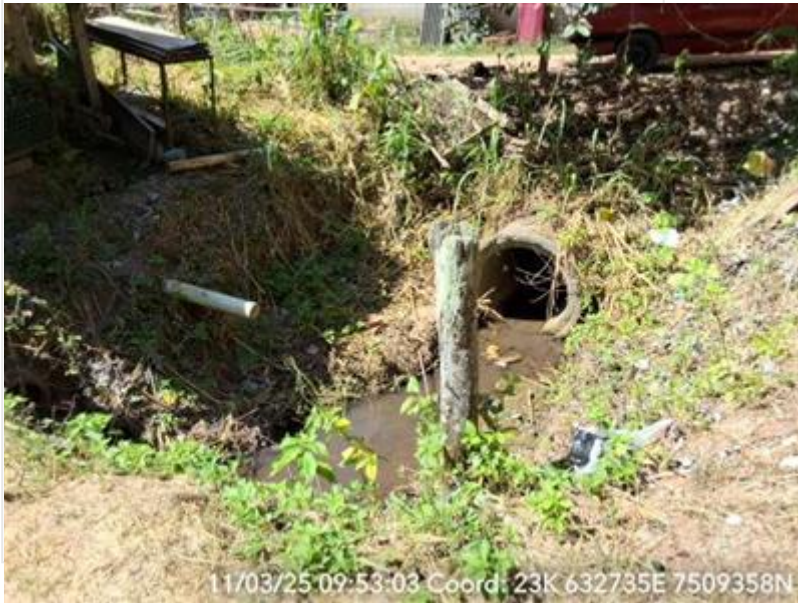
Foto4

**Executar o manilhamento do esgoto, que se encontra a céu aberto. A moradora relatou que o mesmo não deu vazão nas chuvas que ocasionaram o deslizamento, alcançando a sua casa.**
