## FICHA DE CAMPO

**MD\_SantaRosa\_254\_DS\_TB\_\_7**

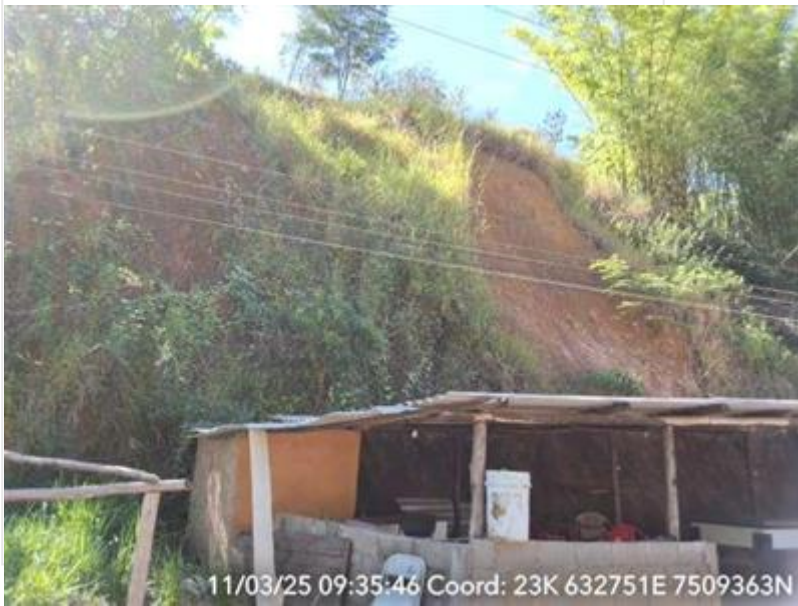
Foto1

**Solo grampeado ao longo de toda a encosta.**

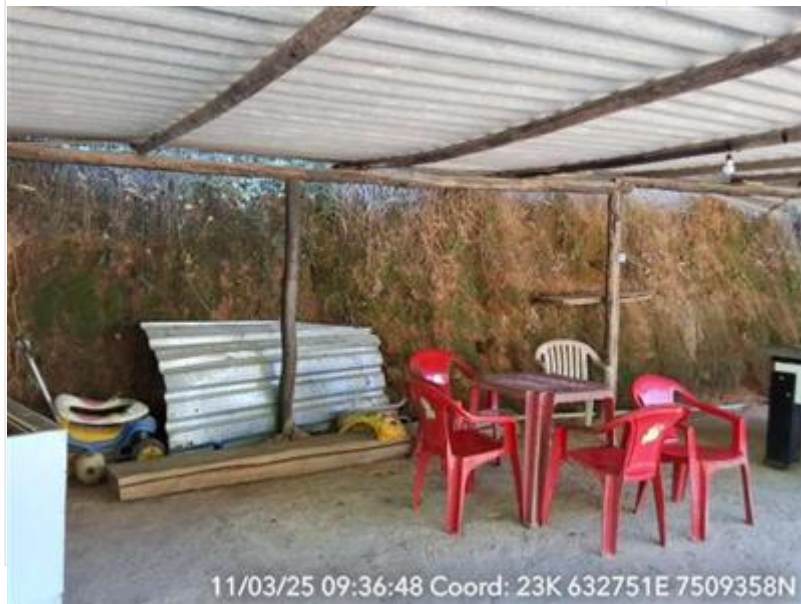
Foto2

**Execução de muro na base da encosta.**
