## FICHA DE CAMPO

**MD\_SantaRosa\_254\_DS\_TB\_\_9**

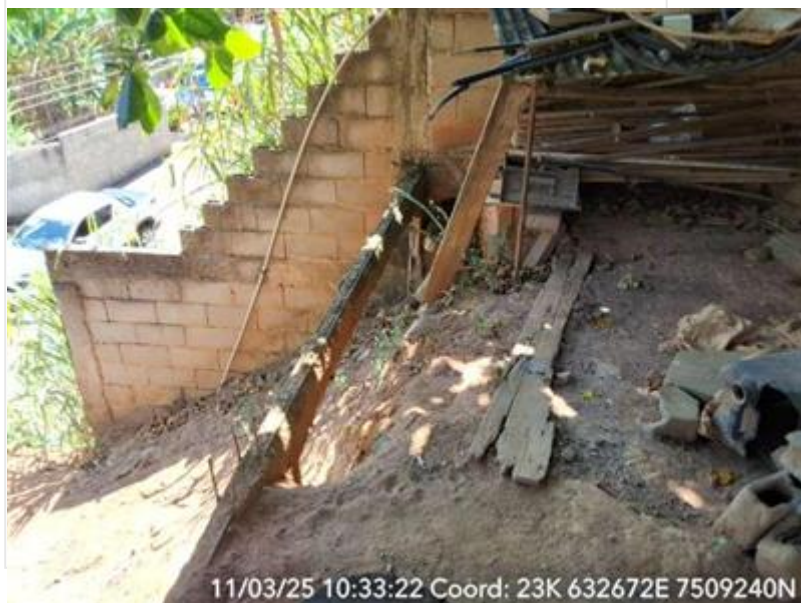
Foto4

**Reconstrução de muro colapsado para suporte do talude de corte a jusante da moradia. O muro que suporta a moradia precisa ser refeito, pois encontra-se abaulado.**
