## FICHA DE CAMPO

**12068017784**

**MD\_SantaRosa\_298\_JP\_TS\_\_1**

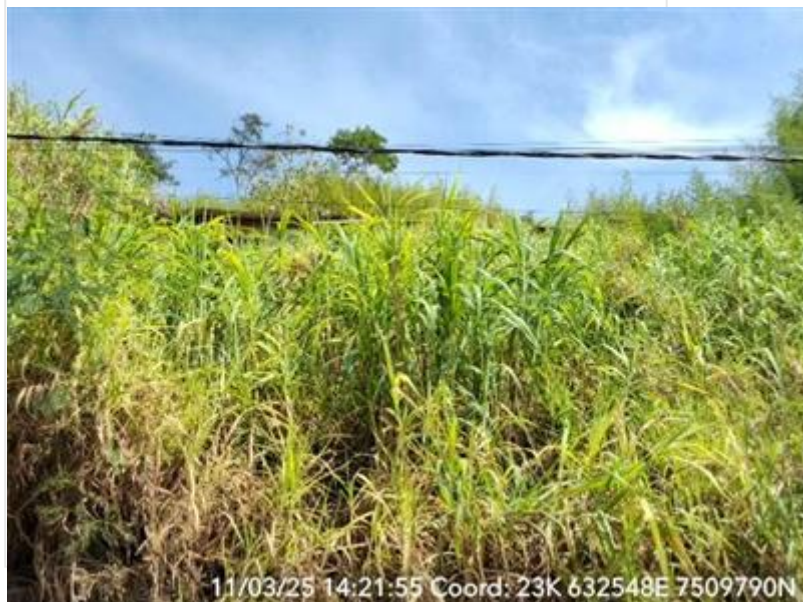
## Foto1

**Cortina atirantada para suporte da moradia a montante. Execução de solo grampeado a jusante da cortina atirantada. Atrás da edificação: muro de concreto armado estacado encaixado no talude de corte.**

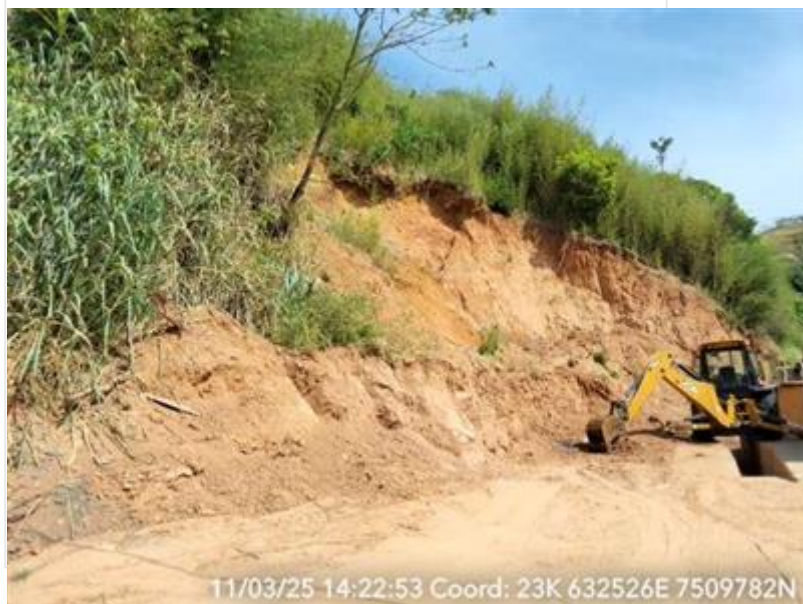
Foto2

**Muro de concreto armado em "L" invertida no sopé da encosta, com canaletas a montante, assim como, solo grampeado na porção superior, com vigotas estaqueadas.**

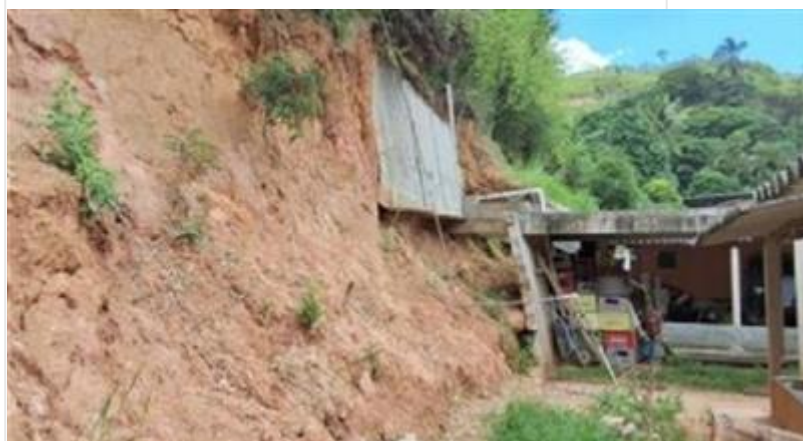
Foto3

**Destaque para a extensão da obra geotécnica (muro de concreto em "L" invertida sobreposto ao solo grampeado).**
