## FICHA DE CAMPO

**MD\_VilaMariana\_250\_JP\_TS\_\_5**

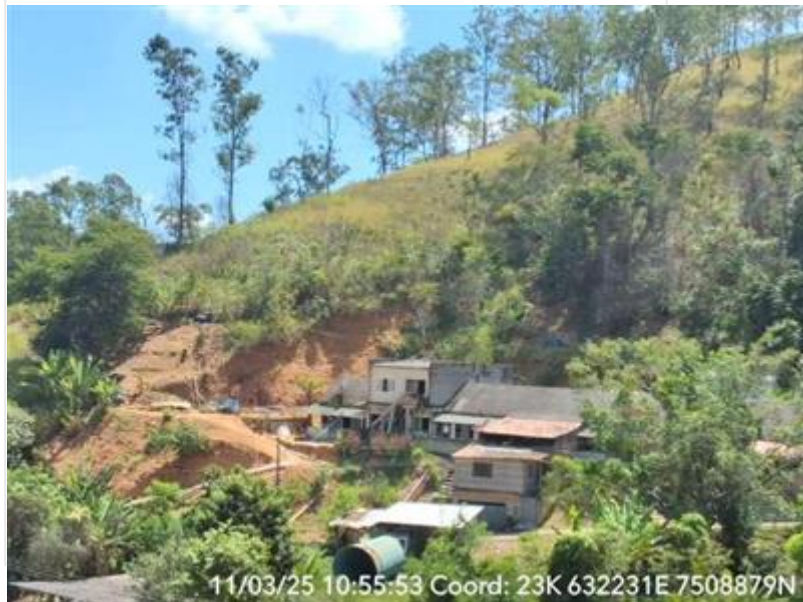
## Foto1

**Solo grampeado na encosta com cicatriz de deslizamento, contendo vigotas a montante.**

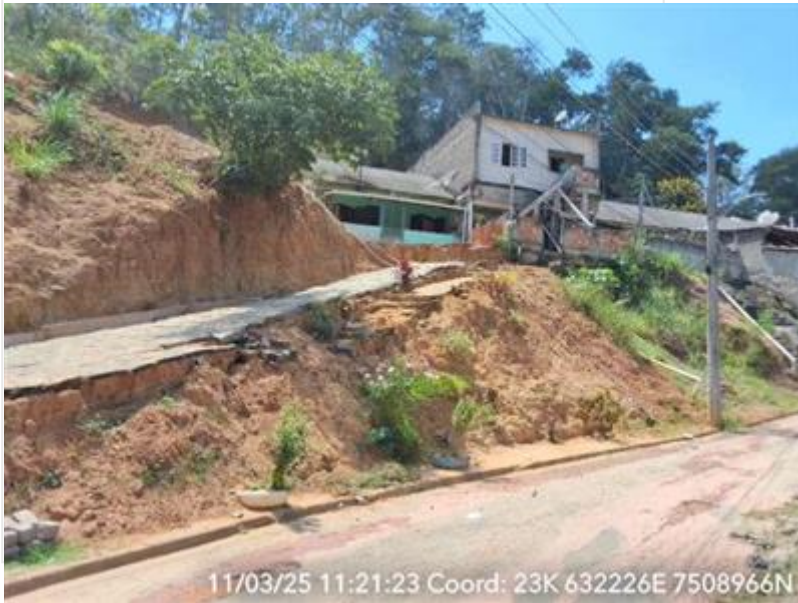
Foto2

**Execução de muro em concreto ciclópico no talude de corte, a montante da via.**

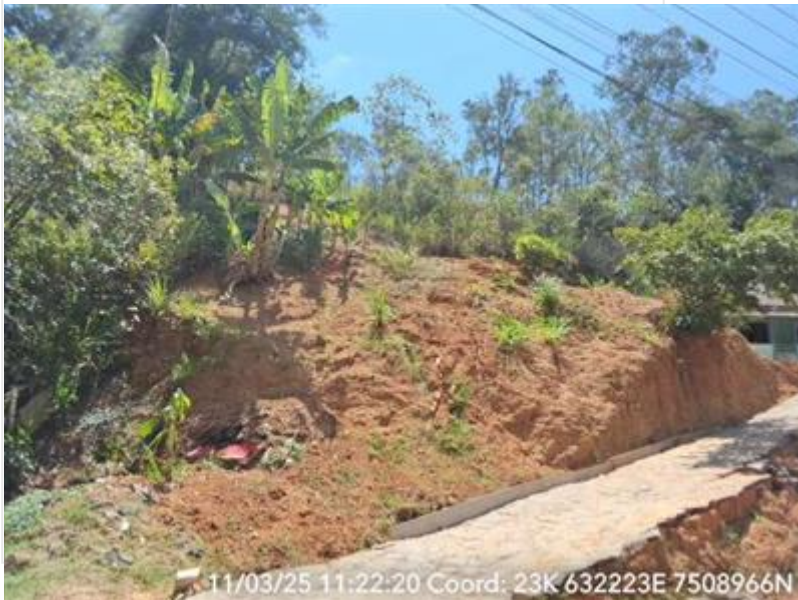
Foto3

**Muro de concreto armado no talude a montante do acesso. Gramínea em setores menos íngrimes.**

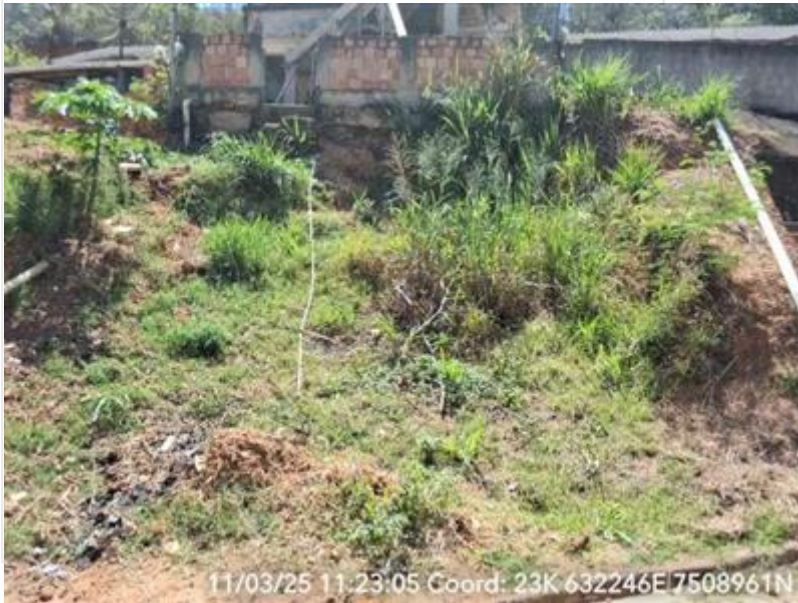
Foto4

**Destaque para a escadaria destruída. Refazer o acesso ao imóvel e executar muro em patamares, sendo muro em "L" invertido na base e muro de concreto armado a montante.**
