## FICHA DE CAMPO

**MD\_VilaMariana\_250\_JP\_TS\_\_6**

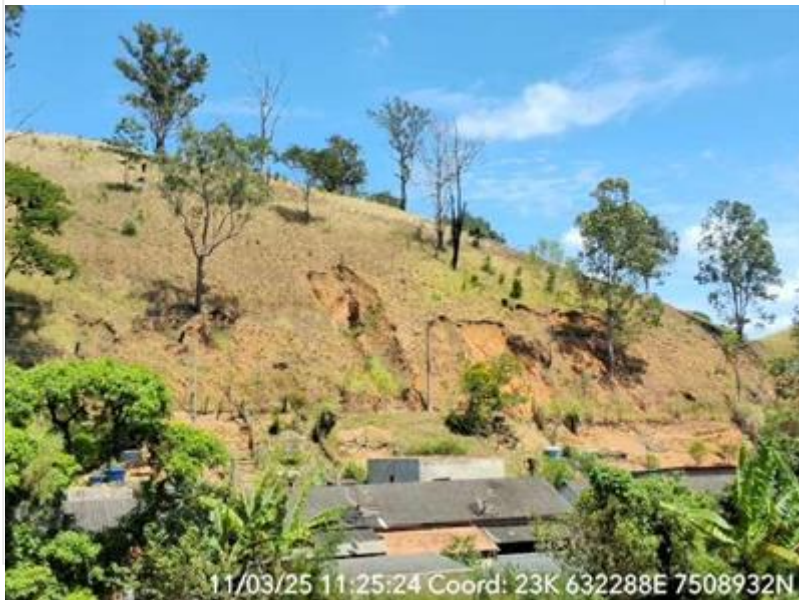
## Foto1

**Solo grampeado contemplando toda a encosta a montante da via, com vigotas estakeadas.**

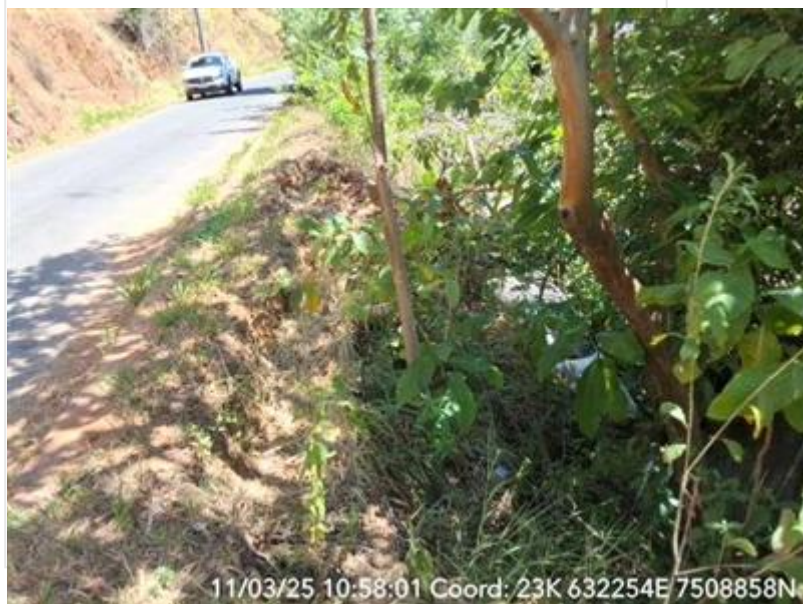
Foto2

**Muro de concreto em moradias encaixadas no talude de corte, a jusante da via. Reforçar as estruturas de drenagem na via.**

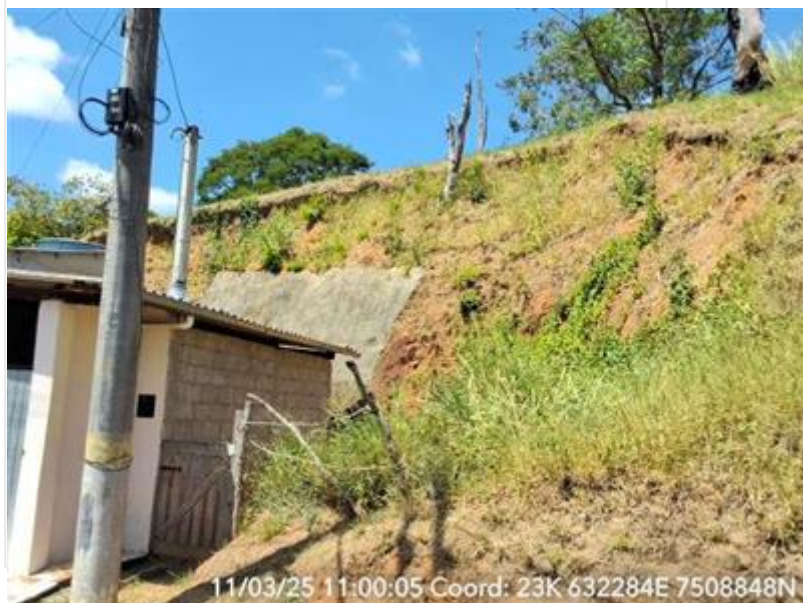
Foto3

**Remoção do concreto projetado e execução de muro em diferentes patamares, com canaletas a montante.**

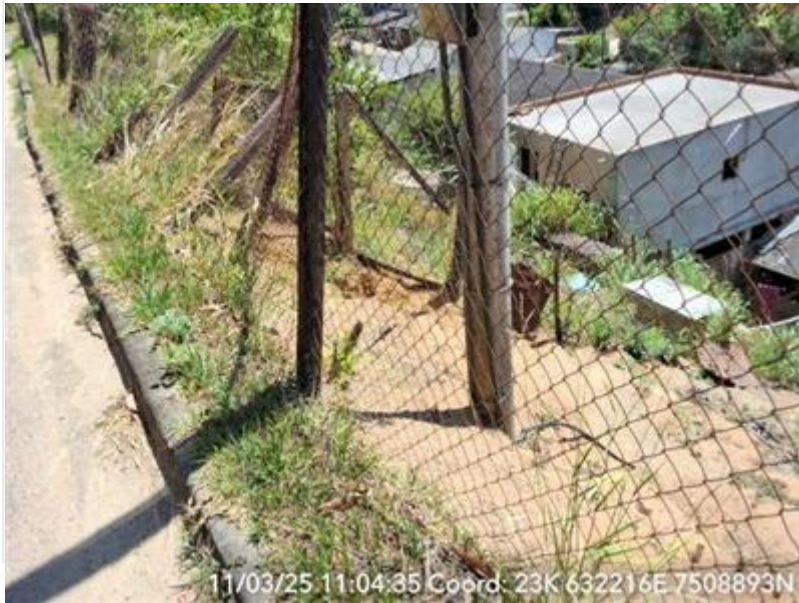
Foto4

**Gramíneas em setores menos íngrimes da encosta.**
