## FICHA DE CAMPO

**Feb 11, 2025, 12:54:05 PM**

**MD\_VilaMariana\_251\_EA\_SC\_\_1**

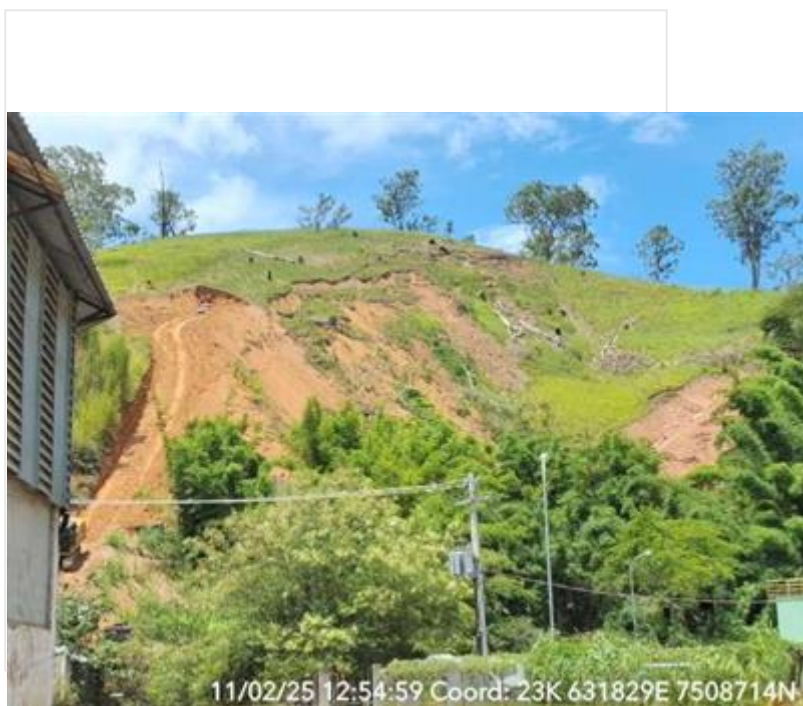
Foto1

**Drenagem em todo o polígono. Foi observado execução de obra geotécnica no local (exemplo de cortina atirantada).**

**Muro de concreto armado no sopé da encosta, com solo grampeado e vigotas estakeadas a montante.**
