FICHA DE CAMPO

**MD\_VilaMariana\_251**

**MD\_VilaMariana\_251\_EA\_SC\_\_1**

**Doutor Jayme Siciliano, próximo ao número 90.**

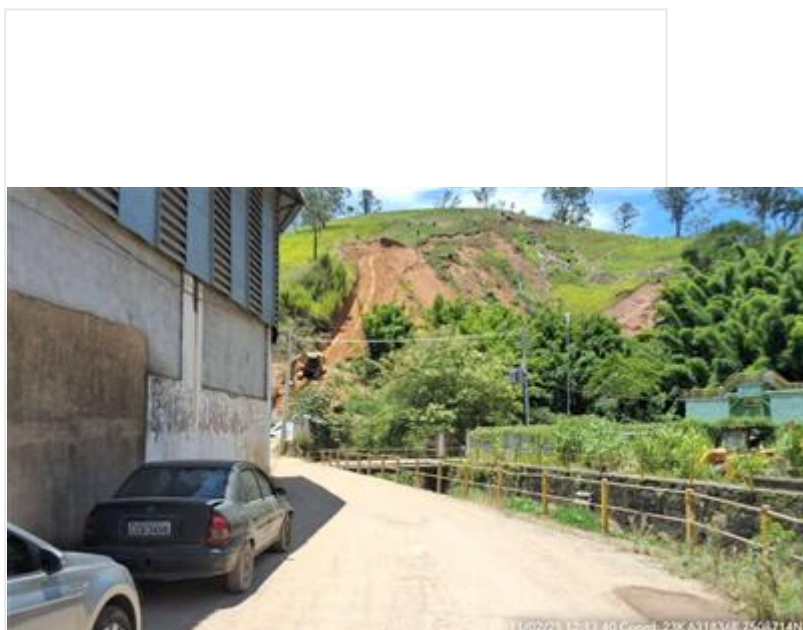
Foto do acesso:

**Veicular**

**Não Pavimentado**

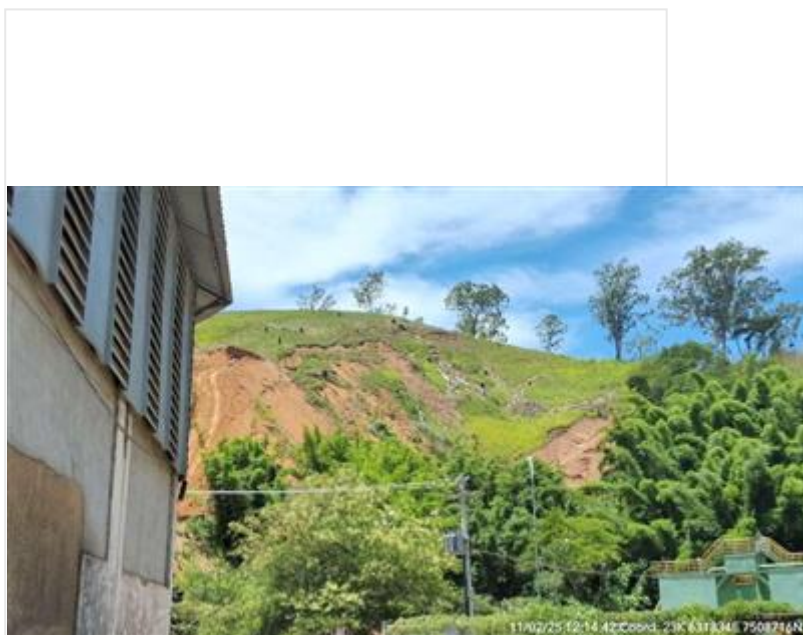
Foto da encosta natural:

**50 – 100m**

**60**

**Vegetação de rasteira predominante e árvore de alto porte no entorno. Estação de abastecimento de água a jusante da encosta.**

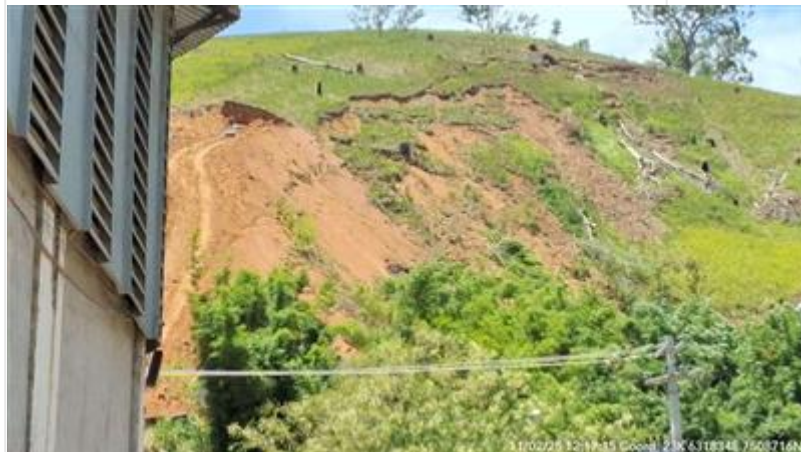
Foto do material predominante:

- **Solo residual**

**Solo residual espesso e bem desenvolvido.**

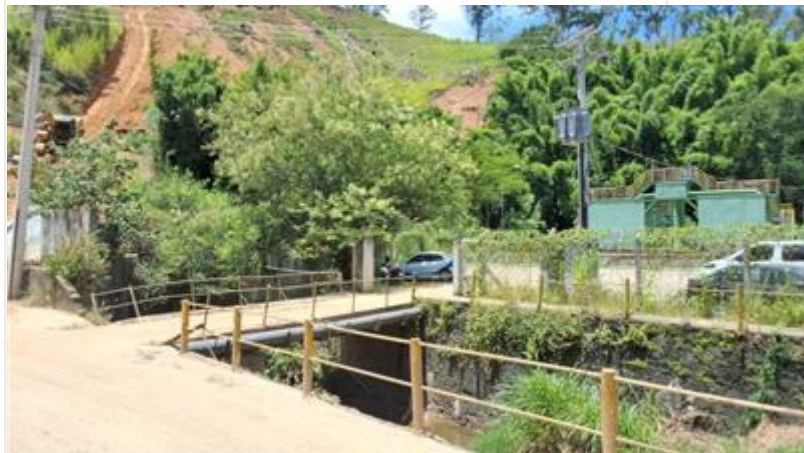
## Foto Distância da Drenagem

**3m**

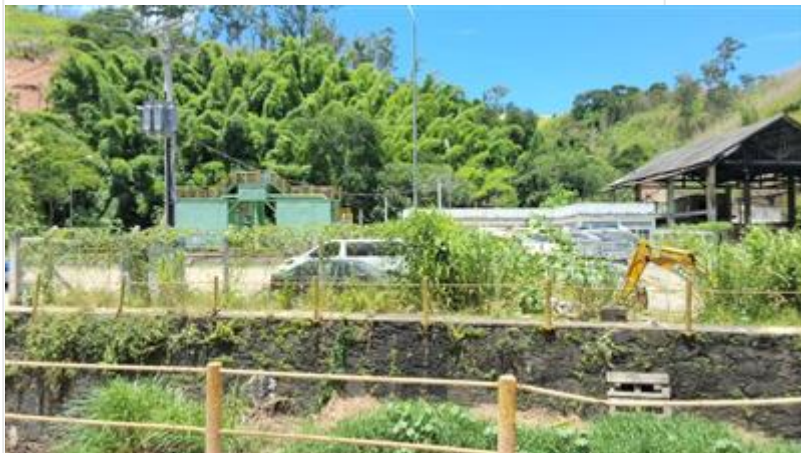
Foto do Vulnerabilidade:

**Alvenaria**

**Baixa: Danos Estruturais não esperados**

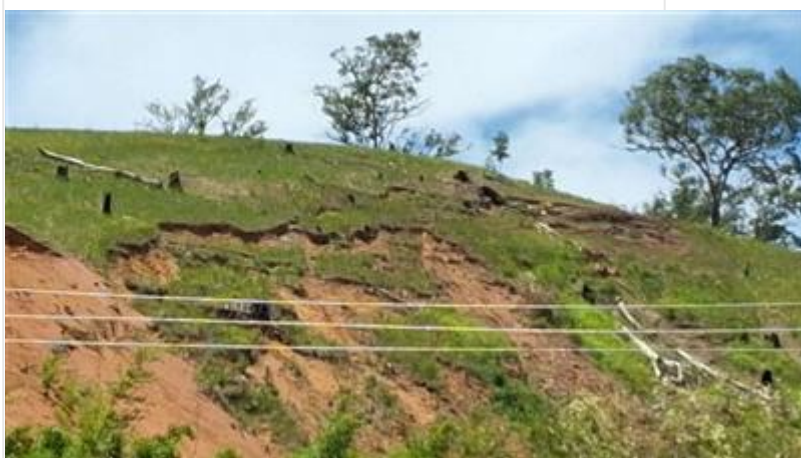
Foto Degraus de abatimento

- **Degraus de abatimento**
- **Cicatrices**
- **Erosão laminar**

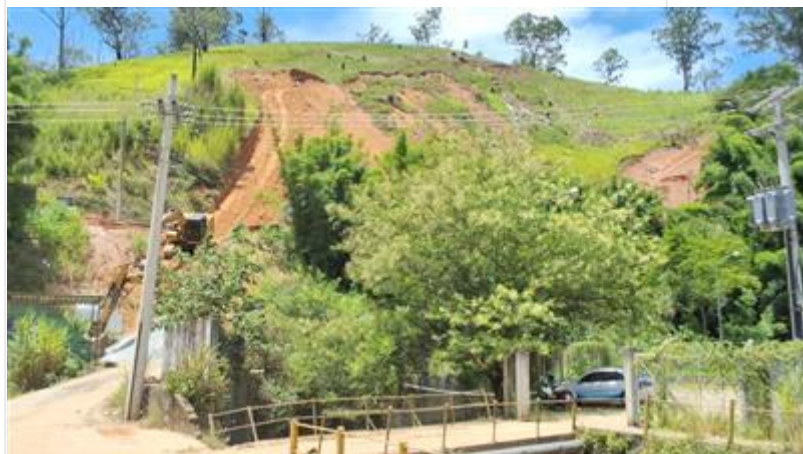
Foto do deslizamentos:

**Rotacional**

**Deslizamento rotacional na encosta em desenvolvimento com presença de degrau de abatimento e feição erosiva. Início do processo em fevereiro de 2024, com avanço em Dezembro de 2024.**

**Sim**

**Setor de risco alto, devido ao deslizamento rotacional em desenvolvimento com início em fevereiro de 2024 e avanço do processo em dezembro de 2024. As feições de instabilidade observadas foram: cicatriz, erosão e degrau de abatimento. Ademais, o movimento de massa tem potencial para atingir a estação de abastecimento de água a jusante, tendo um rio entre as edificações e a encosta. Destaca-se para o grande volume de material que pode ser mobilizado, obstruindo a via (rua Araribóia) e assoreando o rio a jusante. Por fim, foi observado no momento da vistoria, maquinários no local e execução de obra geotécnica.**

- **Sirenes**
- **Nudec**
- **Sinalização e Orientação de Alerta**
- **Educação e Conscientização da população**

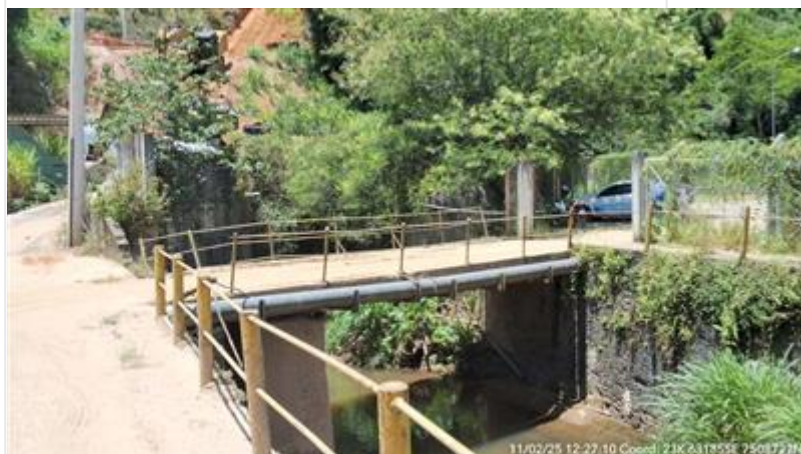
Foto da presença de água:

**Concentração de água em superfície (enxurrada)**

- **Inexistente**

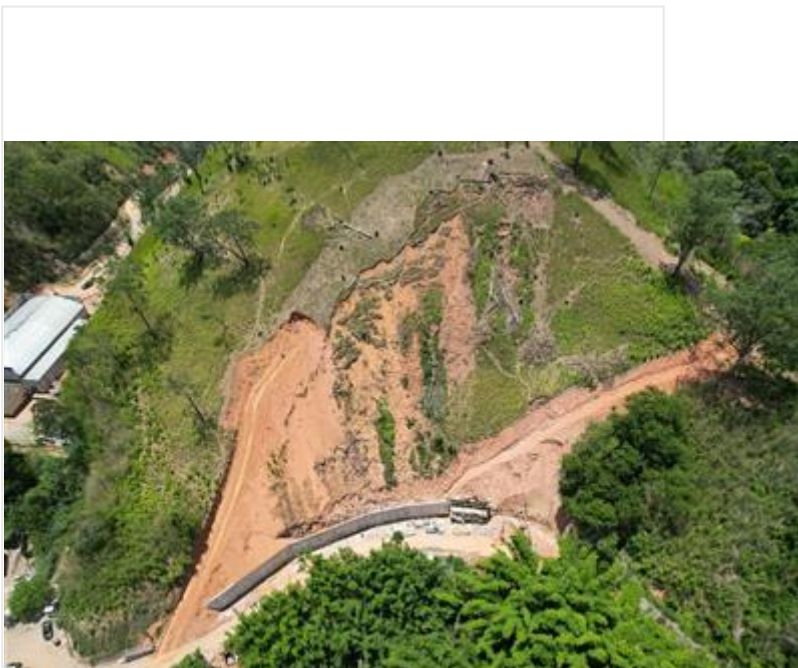
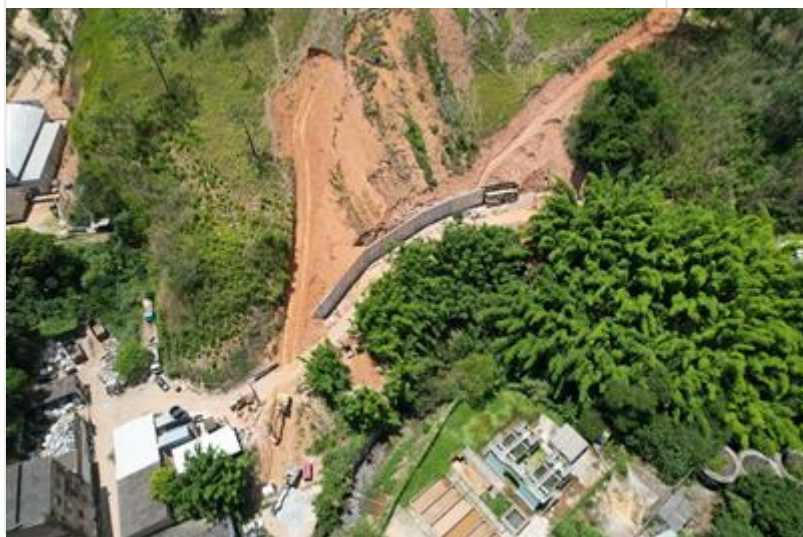
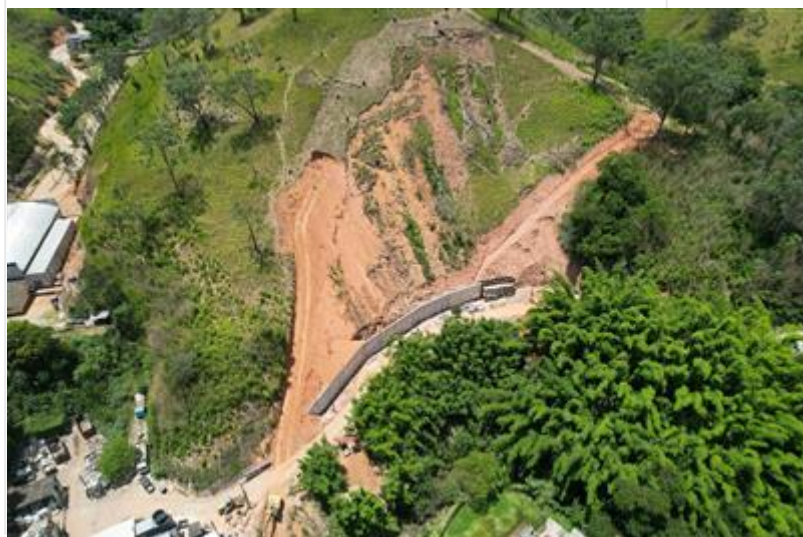
Foto1

**Imagens obtidas do drone.**
