## FICHA DE CAMPO

**MD\_VilaMariana\_251**

**MD\_VilaMariana\_251\_EA\_SC\_\_2**

**Araribóia (adutora)**

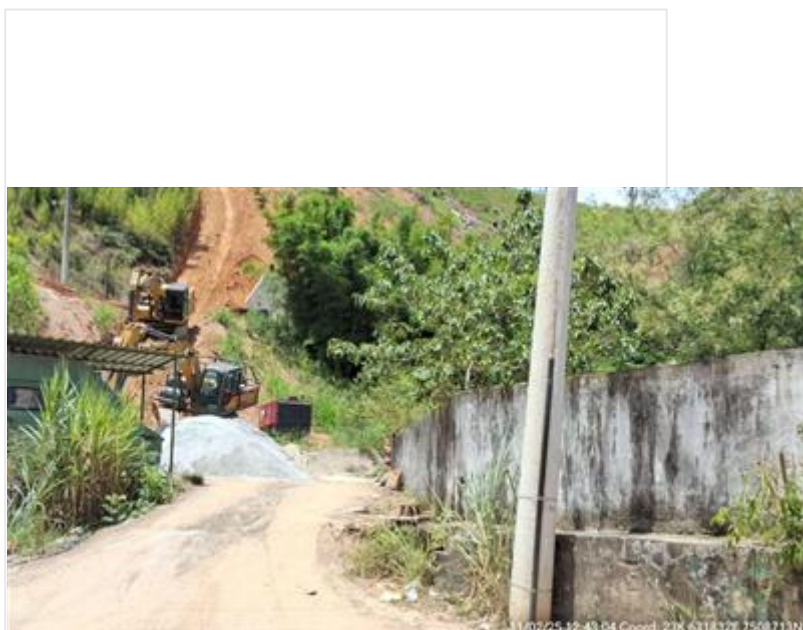
Foto do acesso:

**Veicular**

**Não Pavimentado**

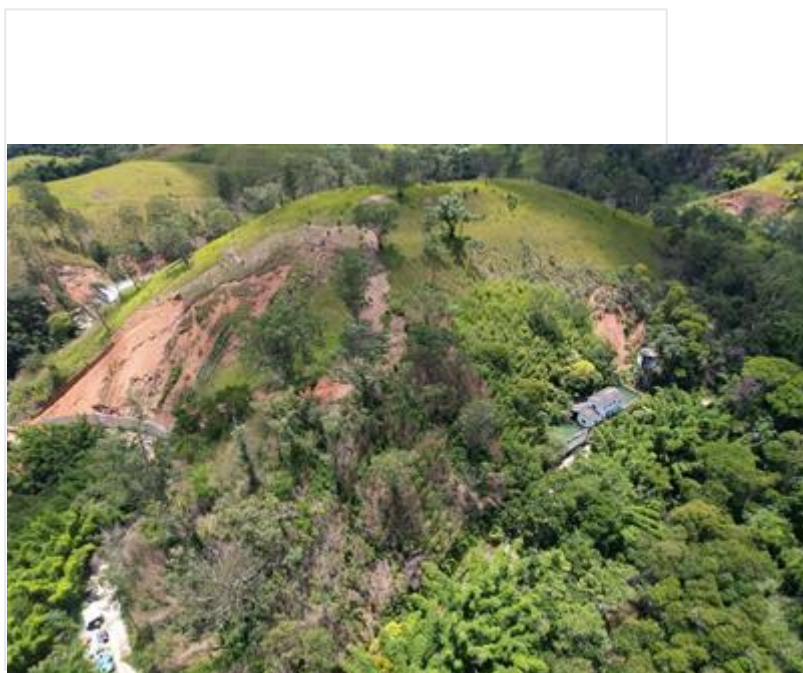
Foto da encosta natural:

**50 – 100m**

**60**

**Encosta natural com presença de uma edificação (adutora) no sopé. Vegetação rasteira e árvores de alto porte no entorno.**

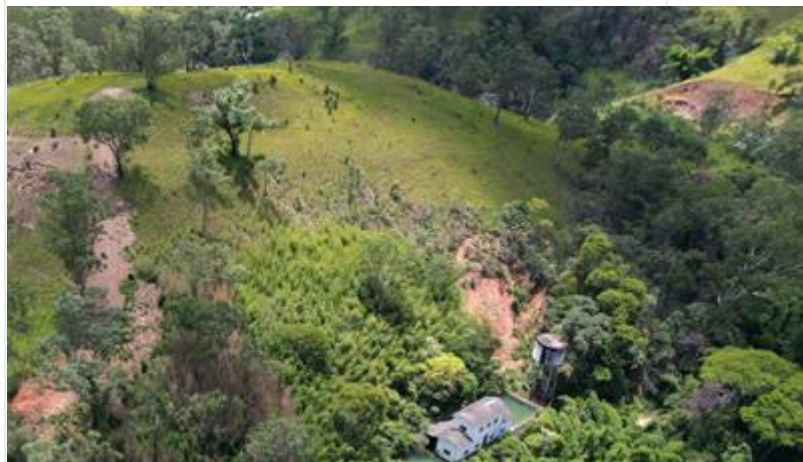
Foto do material predominante:

- **Solo residual**

**Solo residual espesso e bem desenvolvido.**

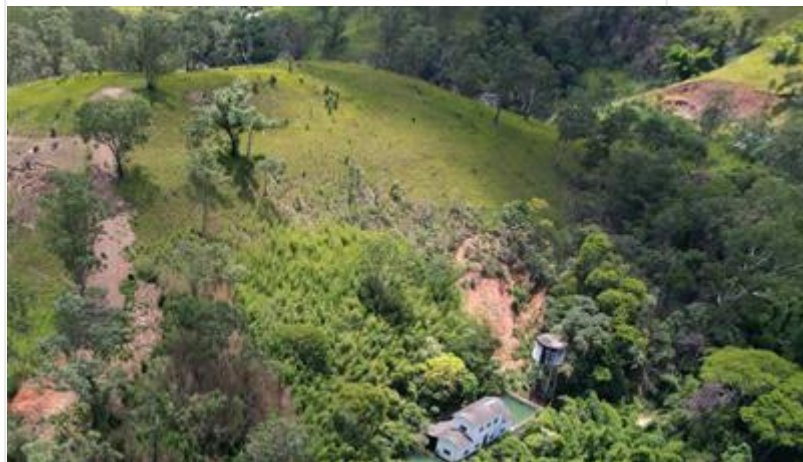
Foto Distância talude – casa

**Nulo**

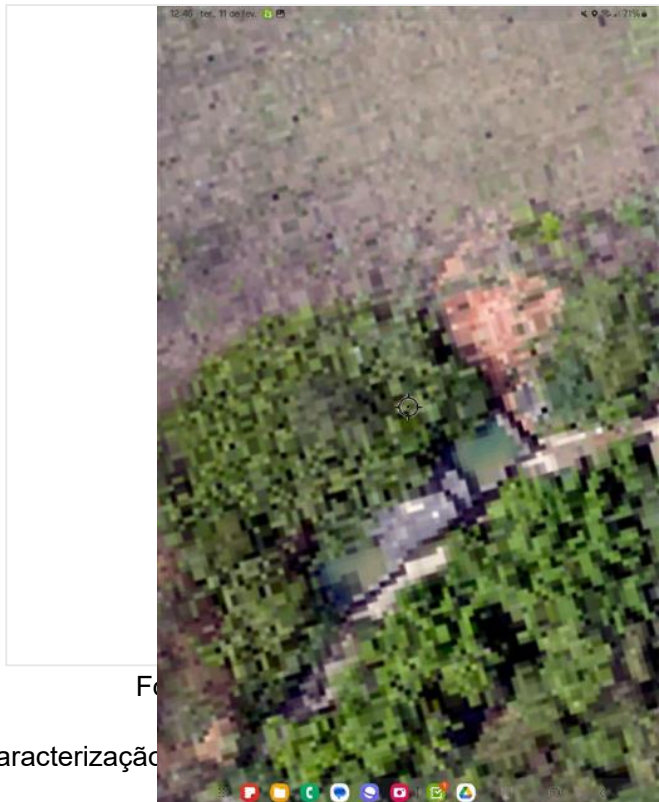
Foto do Vulnerabilidade:

**Alvenaria**

**Média: Danos esperados relacionados a trincas e colapso parcial nas paredes**

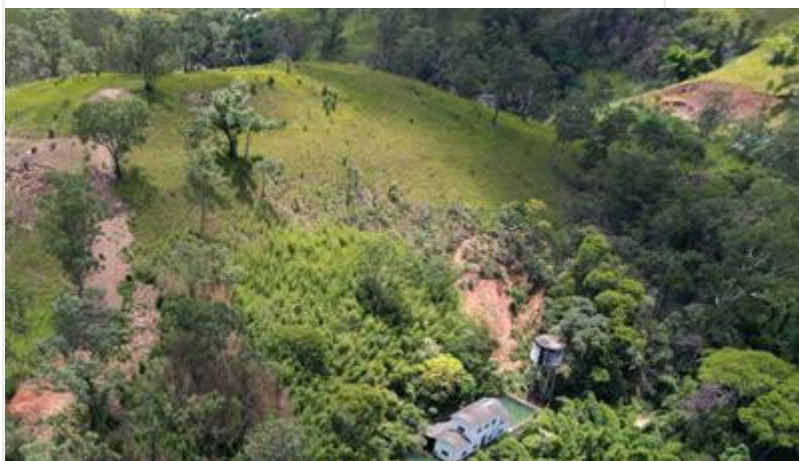
Foto Cicatrizes

- **Cicatrizes**
- **Erosão laminar**

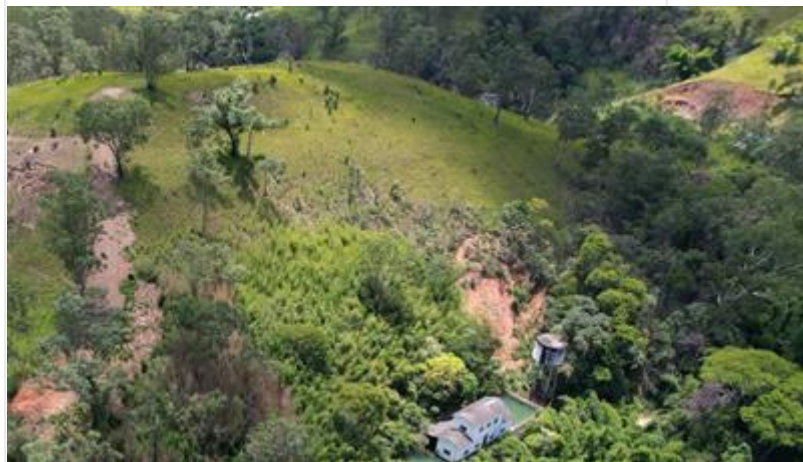
Foto do deslizamentos:

**Planar**

**Ocorrência de deslizamento planar em 2023 e 2024.**

**Setor de risco muito alto com cicatriz de deslizamento planar, tendo ocorrência em 2023 e 2024 próximo a adutora. A rua Araribóia está fechada, devido a pulsos de deslizamentos ocorridos ao longo da via, o que impossibilitou o acesso ao local. Destaca-se que a adutora não foi atingida pelo processo e está em funcionamento. Ademais, ressalta-se a problemática da rota de fuga das pessoas neste local.**

- **Sirenes**
- **Nudec**
- **Sinalização e Orientação de Alerta**
- **Educação e Conscientização da população**

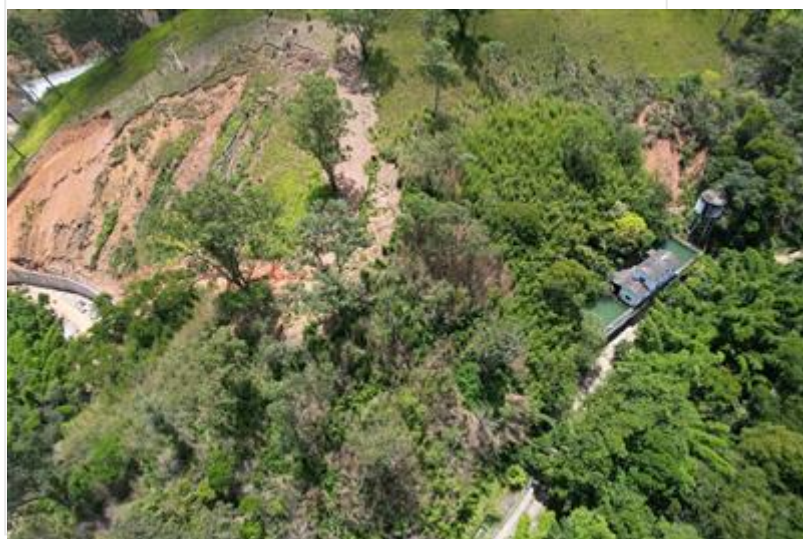
Foto da presença de água:

**Concentração de água em superfície (enxurrada)**

- **Inexistente**

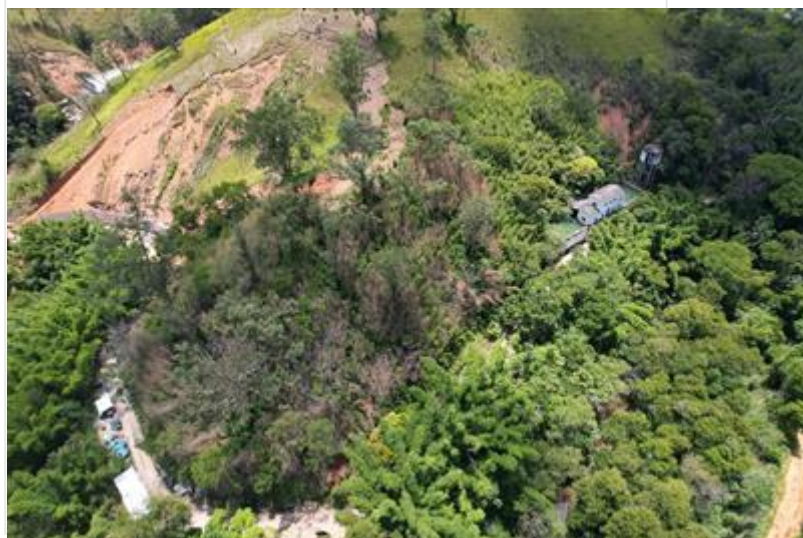
Foto1

**Imagem do setor por drone.**
